# 土砂災害警戒区域等の指定の告示に係る図書(その1)

| 自然現象の種類 | 急傾斜地の崩壊 |
| 箇所名 | 唐桑町小長根1 |
| 所在地 | 気仙沼市唐桑町小長根 |

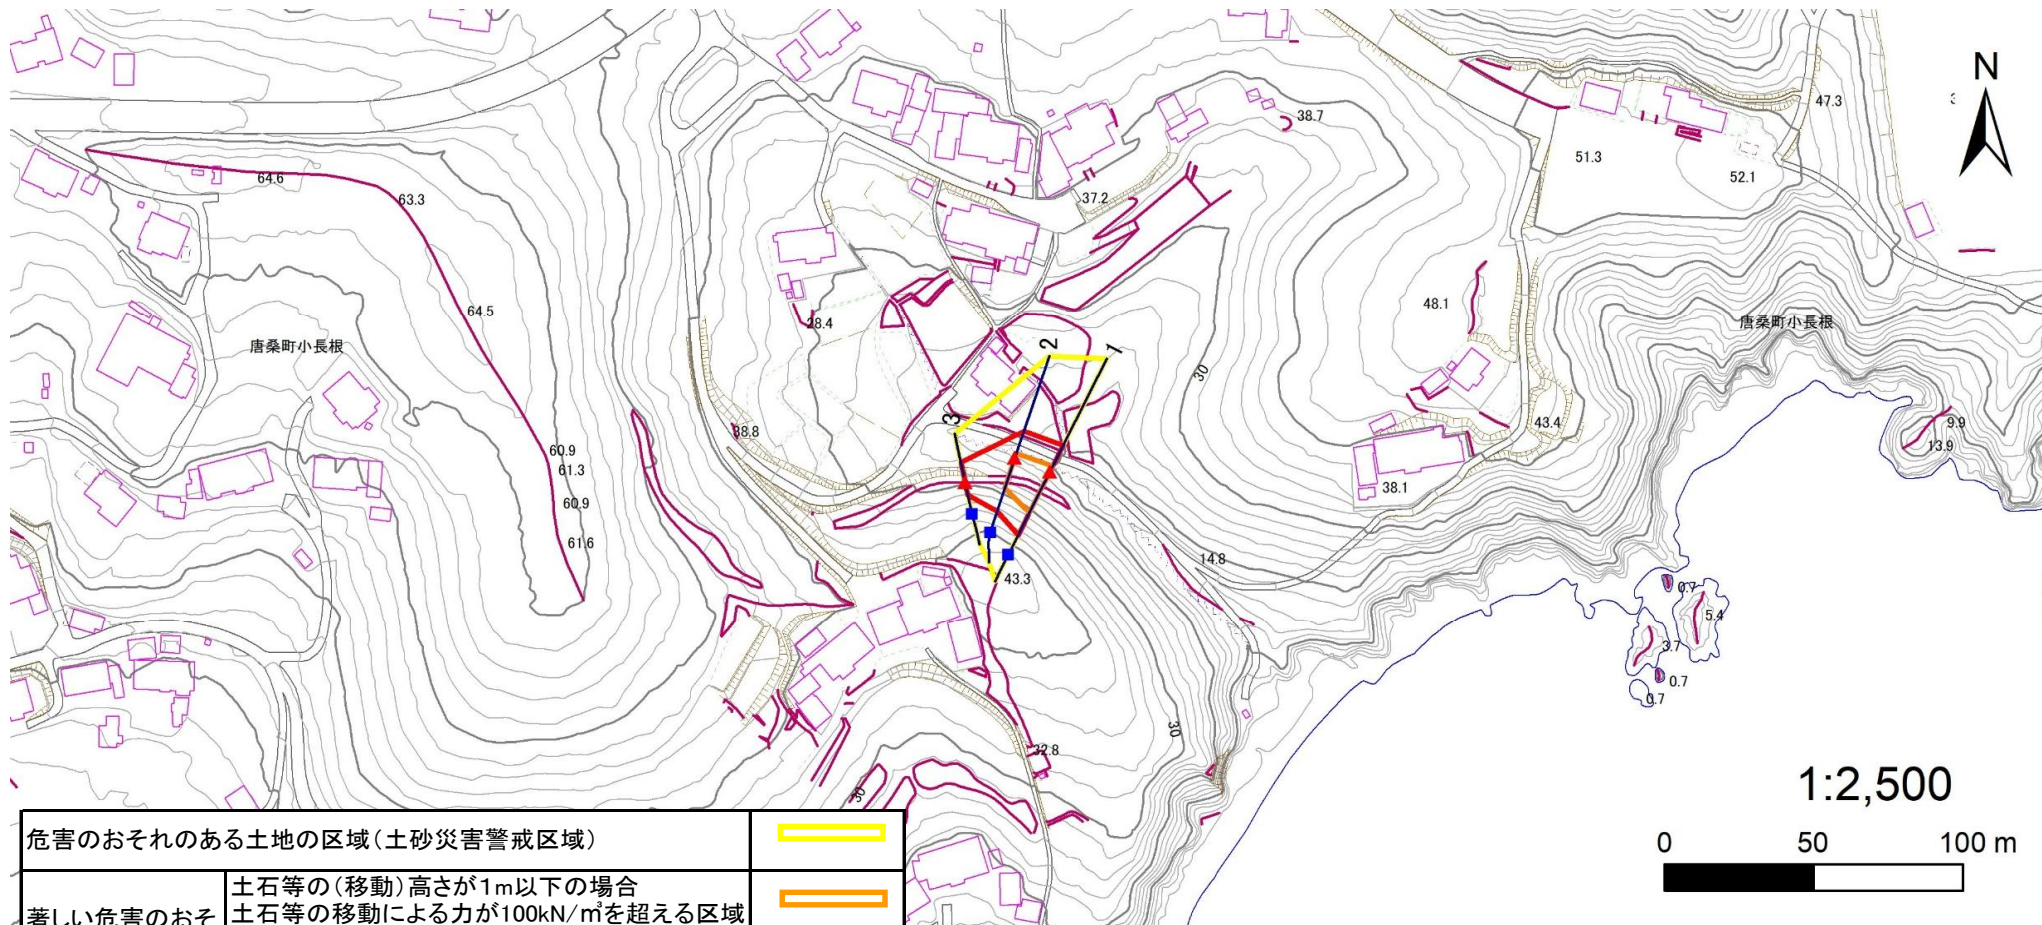
危害のおそれのある土地、著しい危害のおそれのある土地の設定図

| 危害のおそれのある土地の区域(土砂災害警戒区域) | | |
| 著しい危害のおそれのある土地の区域(土砂災害特別警戒区域) | 土石等の(移動)高さが1m以下の場合<br>土石等の移動による力が $100\text{kN/m}^2$ を超える区域 | |
| | 土石等の堆積の高さが3mを越える区域 | |
| | それ以外の区域 | |
