土砂災害警戒区域等の指定の告示に係る図書(その1)

| 自然現象の種類 | 急傾斜地の崩壊 |
| 箇所番号 | N205K0811 |
| 箇所名 | 唐桑町中1 |

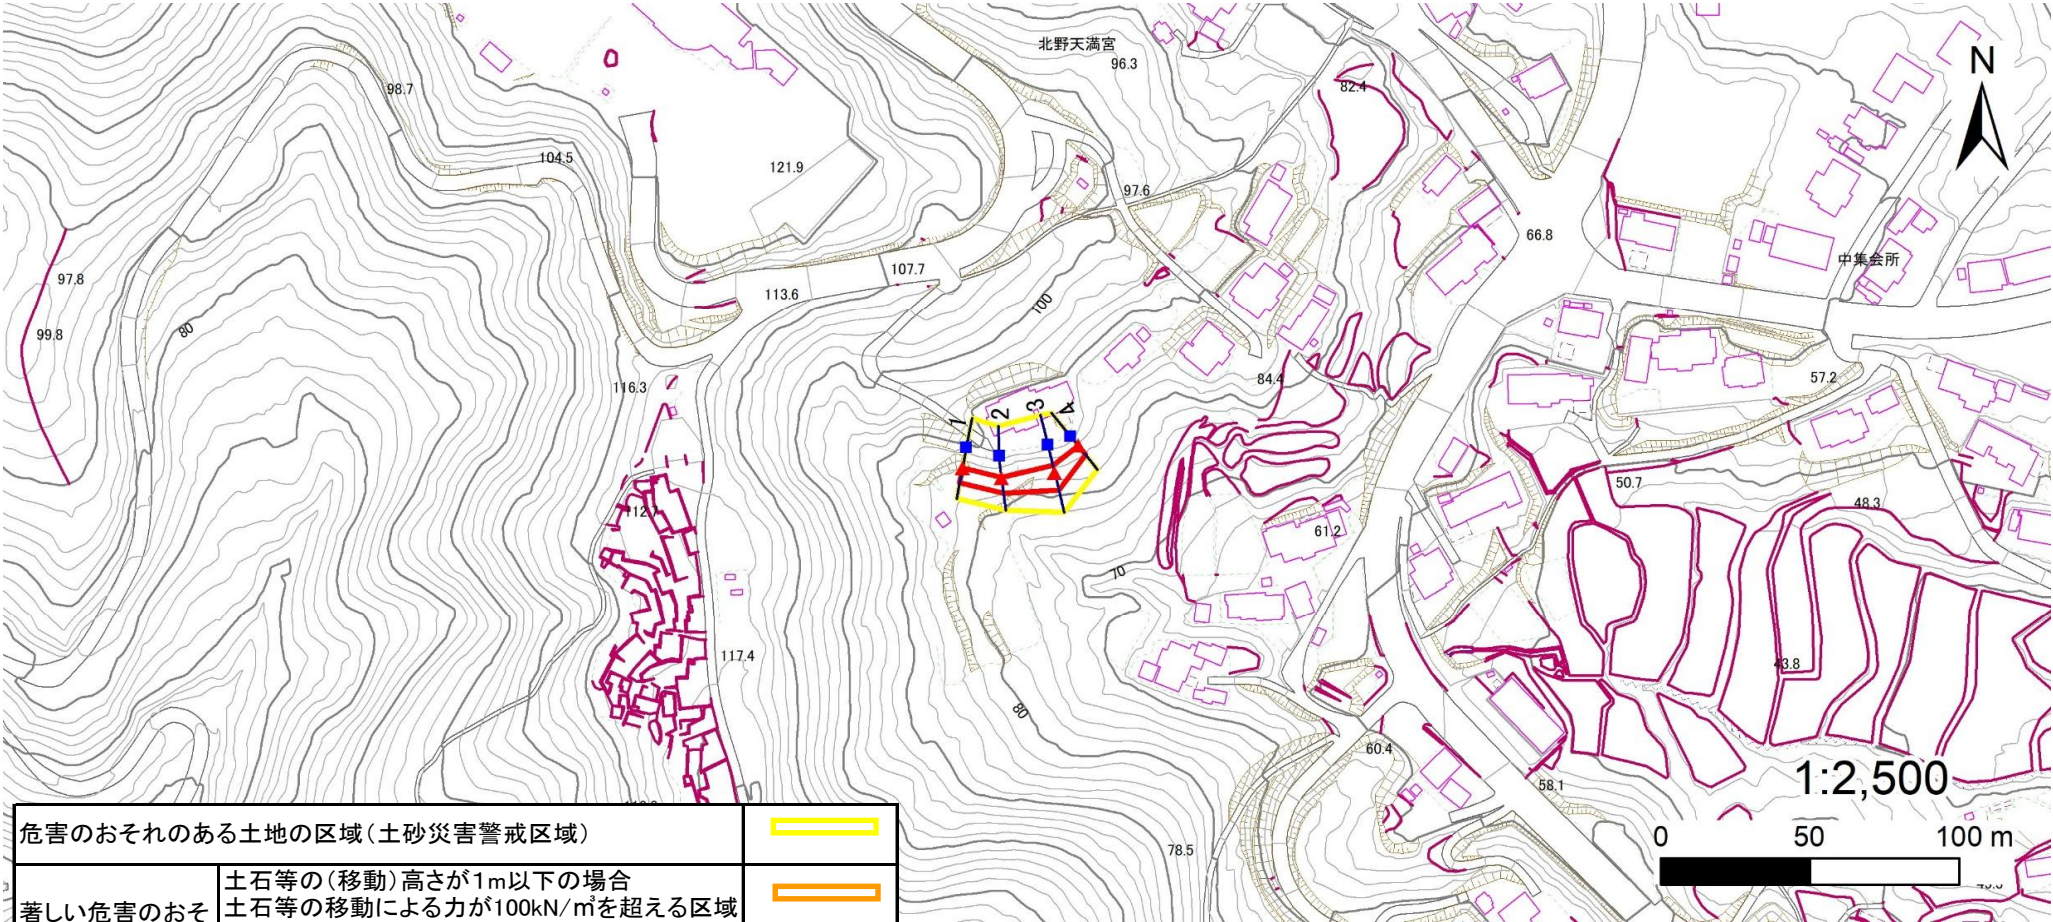
| 危害のおそれのある土地、著しい危害のおそれのある土地の設定図 | | | | | | 調査年度 | 令和6年度 |

| 危害のおそれのある土地の区域(土砂災害警戒区域) | | |
| 著しい危害のおそれのある土地の区域(土砂災害特別警戒区域) | 土石等の(移動)高さが1m以下の場合 | |
| | 土石等の移動による力が100kN/m <sup>2</sup> を超える区域 | |
| | 土石等の堆積の高さが3mを超える区域 | |
