# 土砂災害警戒区域等の指定の告示に係る図書(その1)

| 箇所番号 | N205K0826 |
| 箇所名 | 唐桑町鮎立8 |
| 所在地 | 気仙沼市唐桑町鮎立 |

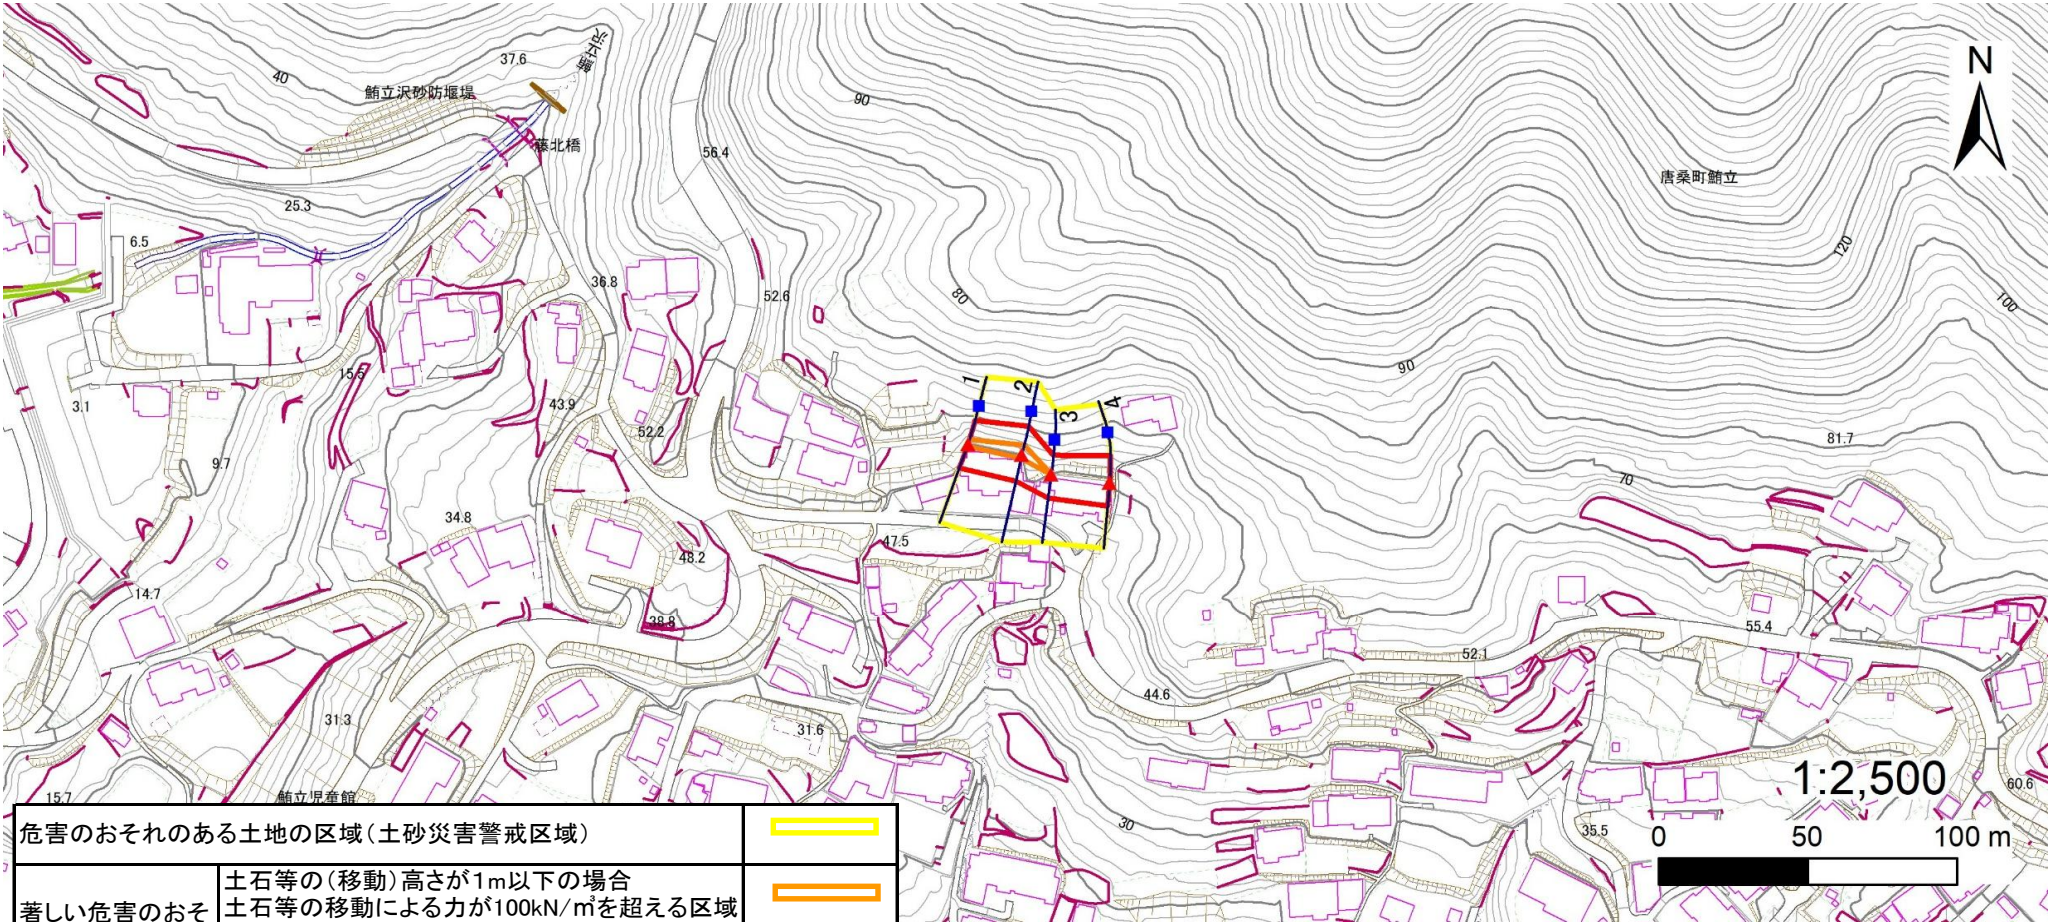
| 危害のおそれのある土地、著しい危害のおそれのある土地の設定図 | | | | | | 調査年度 | 令和6年度 |

| 危害のおそれのある土地の区域(土砂災害警戒区域) | | |
| 著しい危害のおそれのある土地の区域(土砂災害特別警戒区域) | 土石等の(移動)高さが1m以下の場合 | |
| | 土石等の移動による力が100kN/m <sup>2</sup> を超える区域 | |
| | 土石等の堆積の高さが3mを越える区域 | |
