土砂災害警戒区域等の指定の告示に係る図書(その1)

| 箇所名 | 宿浦1-1 |
| 所在地 | 気仙沼市唐桑町宿浦 |

危害のおそれのある土地、著しい危害のおそれのある土地の設定図

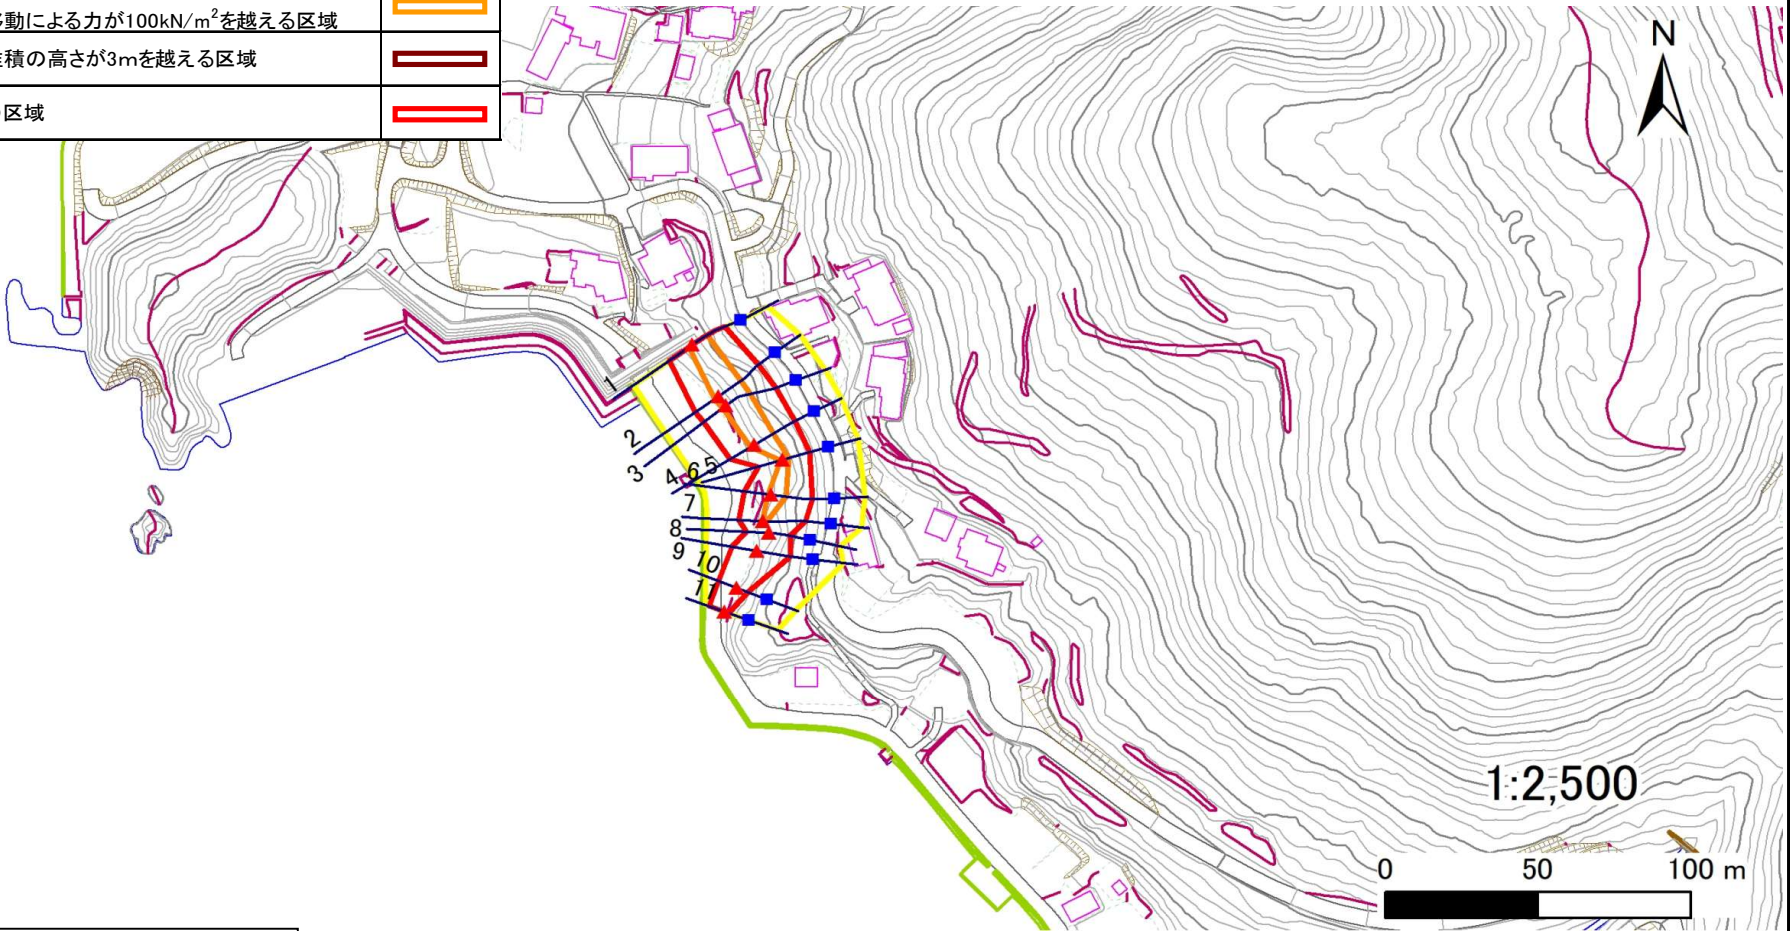
| 危害のおそれのある土地の区域(土砂災害警戒区域) | |
| 著しい危害のおそれのある土地の区域(土砂災害特別警戒区域) | 土石等の(移動)高さが1m以下の場合、<br>土石等の移動による力が100kN/m <sup>2</sup> を超える区域 |
| | 土石等の堆積の高さが3mを超える区域 |
| | それ以外の区域 |
