# 土砂災害警戒区域等の指定の告示に係る図書(その1)

| 箇所番号 | N205K0853 |
| 箇所名 | 唐桑町北中4 |
| 所在地 | 気仙沼市唐桑町北中 |

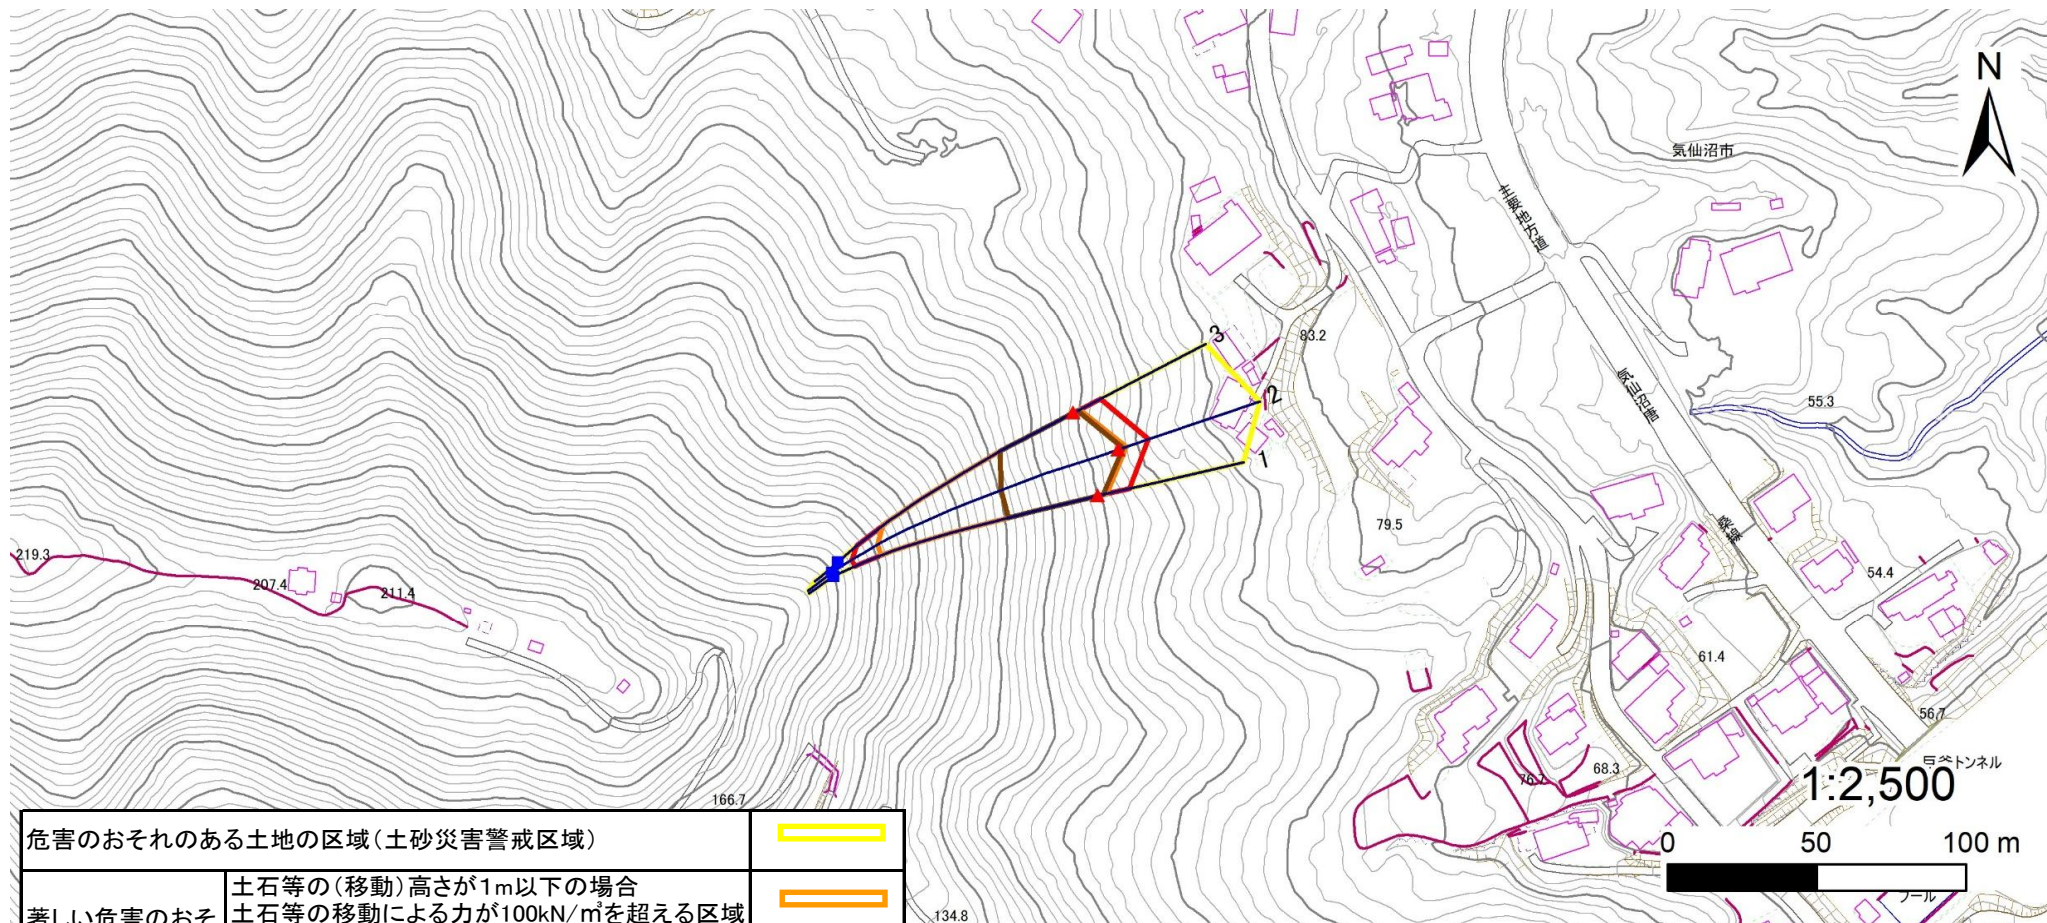
危害のおそれのある土地、著しい危害のおそれのある土地の設定図

| 危害のおそれのある土地の区域(土砂災害警戒区域) | | |
| 著しい危害のおそれのある土地の区域(土砂災害特別警戒区域) | 土石等の(移動)高さが1m以下の場合 | |
| | 土石等の移動による力が100kN/m <sup>2</sup> を超える区域 | |
| | 土石等の堆積の高さが3mを超える区域 | |
