土砂災害警戒区域等の指定の告示に係る図書(その1)

| 箇所名 | 唐桑町宿浦7 |
| 所在地 | 気仙沼市唐桑町宿浦、唐桑町馬場 |

危害のおそれのある土地、著しい危害のおそれのある土地の設定図

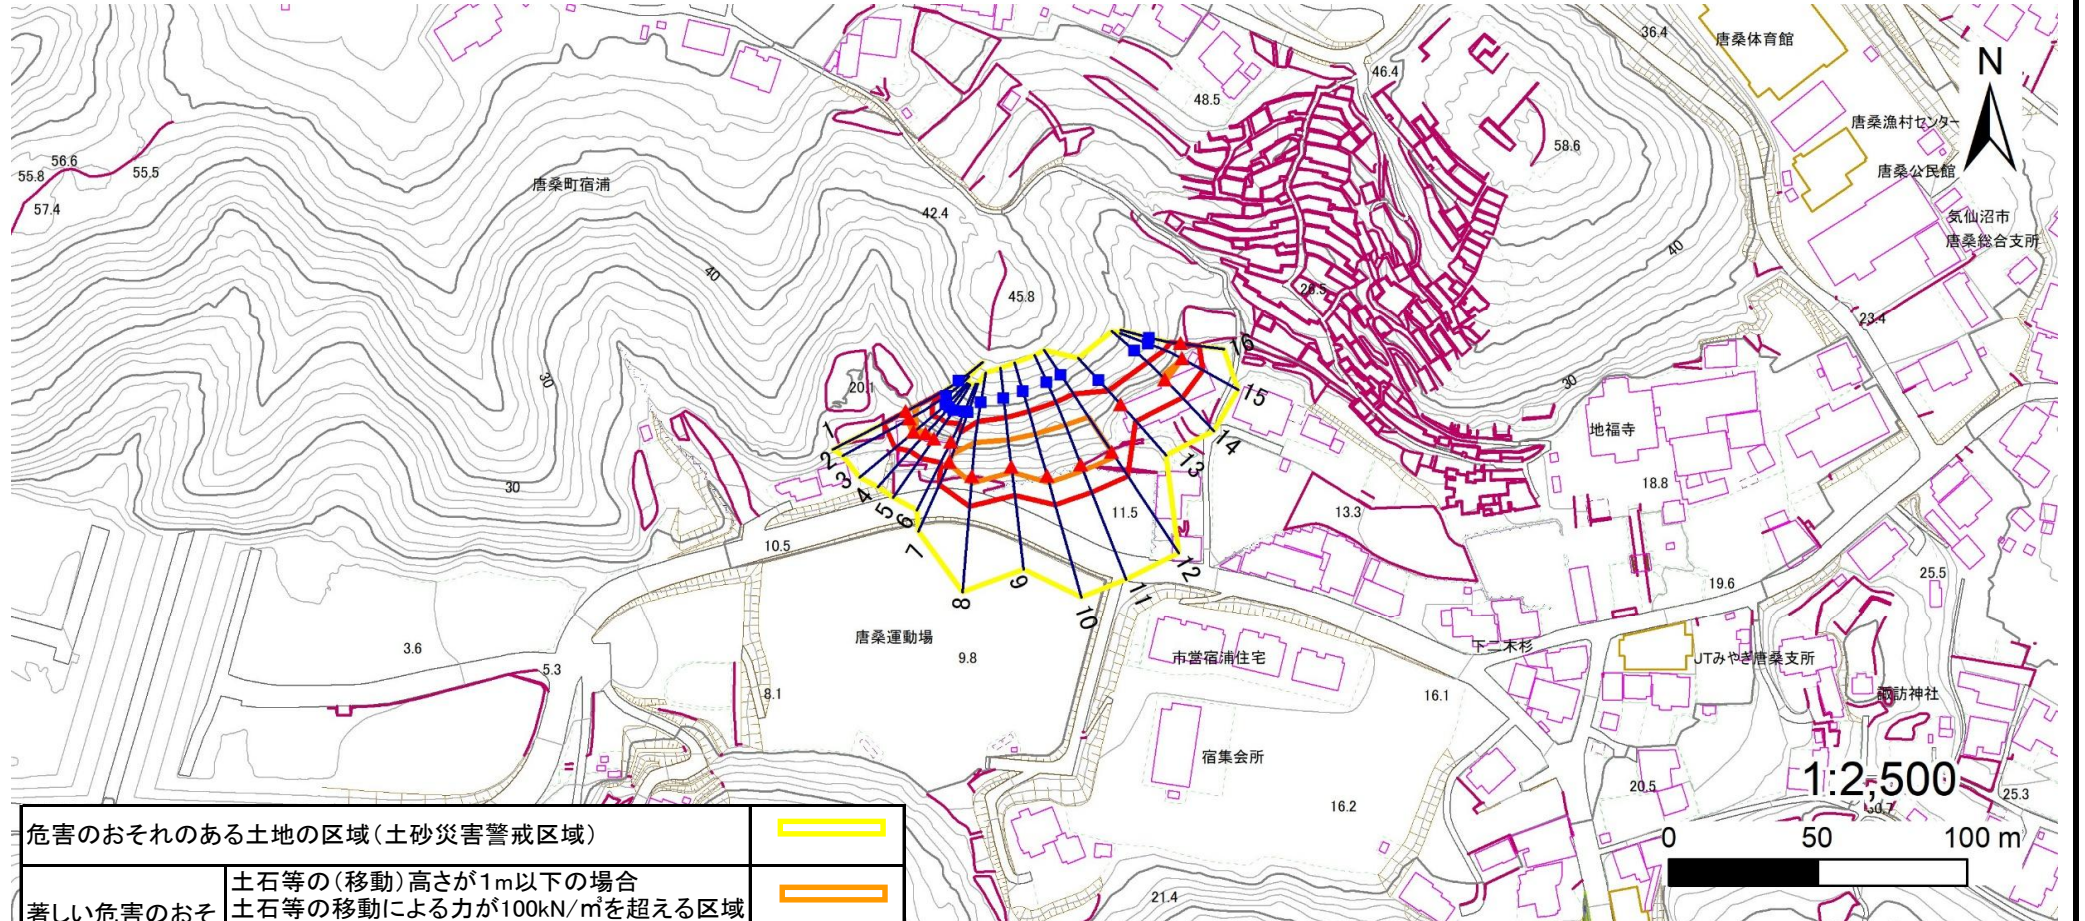
| 危害のおそれのある土地の区域(土砂災害警戒区域) | |
| 著しい危害のおそれのある土地の区域(土砂災害特別警戒区域) | |
| 土石等の(移動)高さが1m以下の場合<br>土石等の移動による力が100kN/m <sup>2</sup> を超える区域 | |
| 土石等の堆積の高さが3mを超える区域 | |
| それ以外の区域 | |
