土砂災害警戒区域等の指定の告示に係る図書(その1)

| 箇所名 | 唐桑町馬場3 |
| 所在地 | 気仙沼市唐桑町馬場 |

危害のおそれのある土地、著しい危害のおそれのある土地の設定図

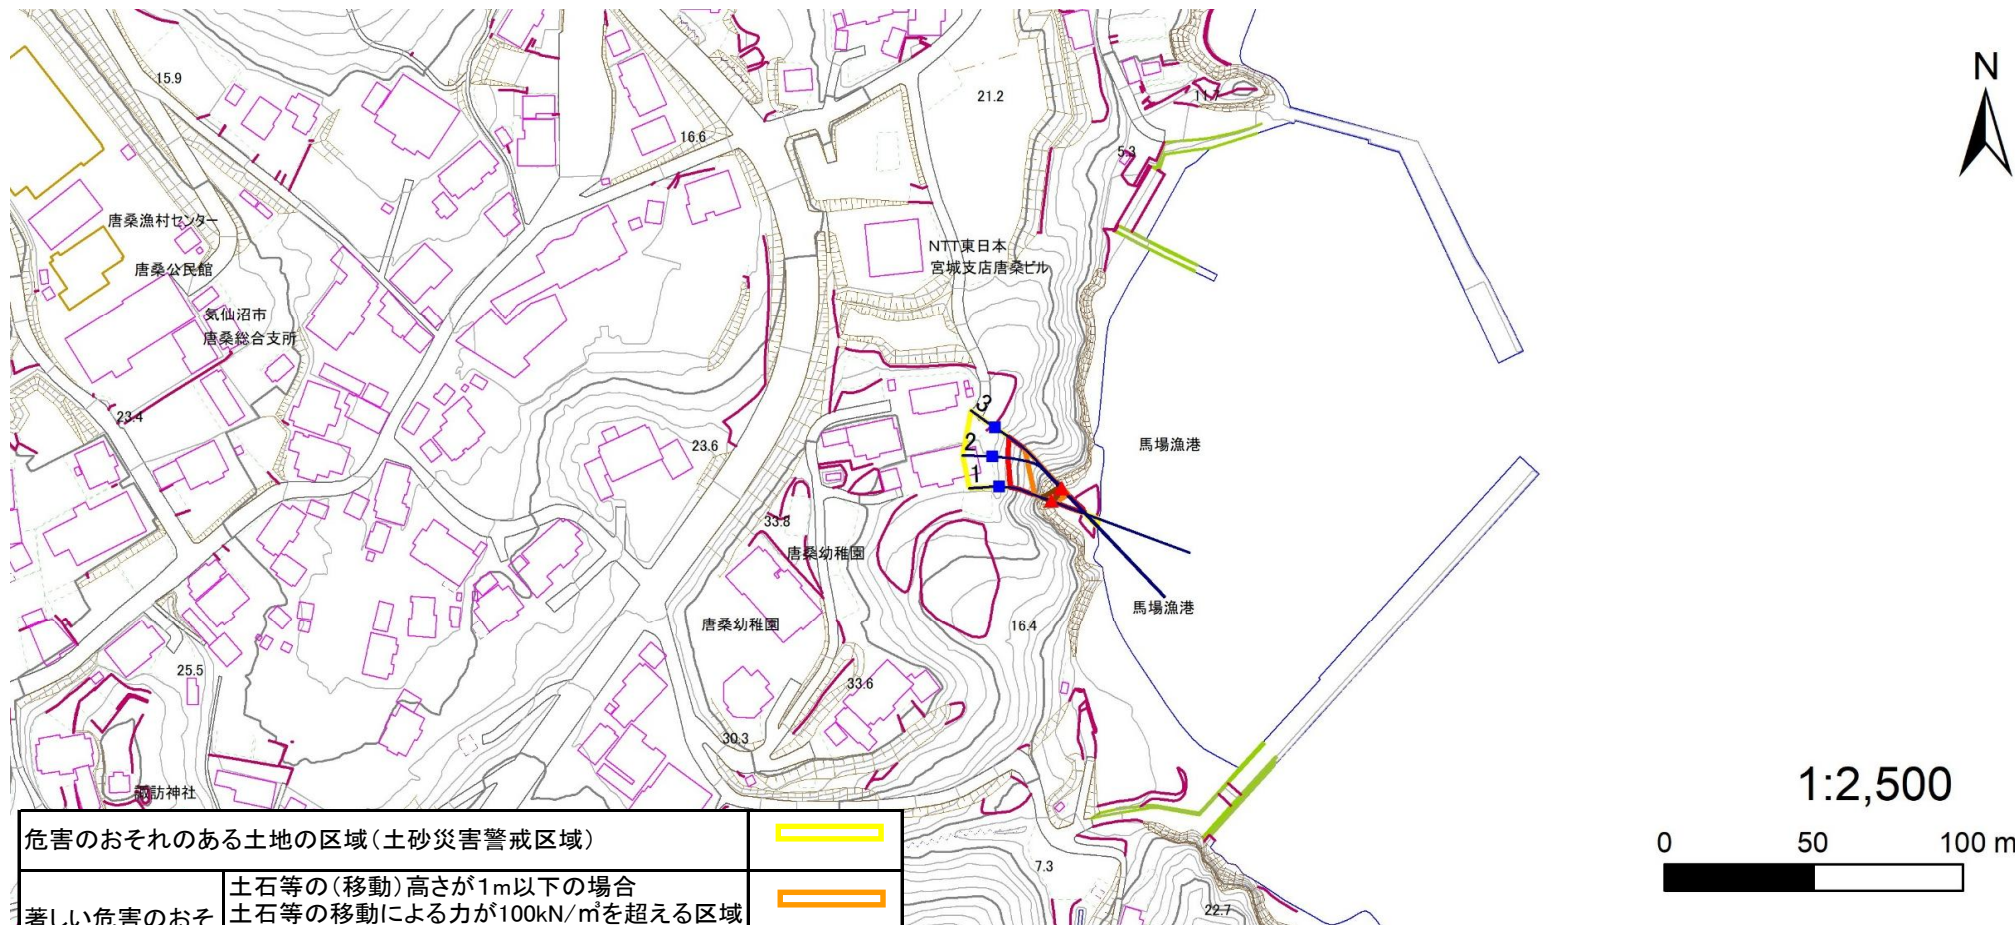
| 危害のおそれのある土地の区域（土砂災害警戒区域） | | |
| 著しい危害のおそれのある土地の区域（土砂災害特別警戒区域） | 土石等の（移動）高さが1m以下の場合<br>土石等の移動による力が $100\text{kN/m}^2$ を超える区域 | |
| | 土石等の堆積の高さが3mを越える区域 | |
| | それ以外の区域 | |
