土砂災害警戒区域等の指定の告示に係る図書(その1)

| 自然現象の種類 | 急傾斜地の崩壊 |
| 箇所名 | 唐桑町宿浦8 |
| 所在地 | 気仙沼市唐桑町宿浦 |

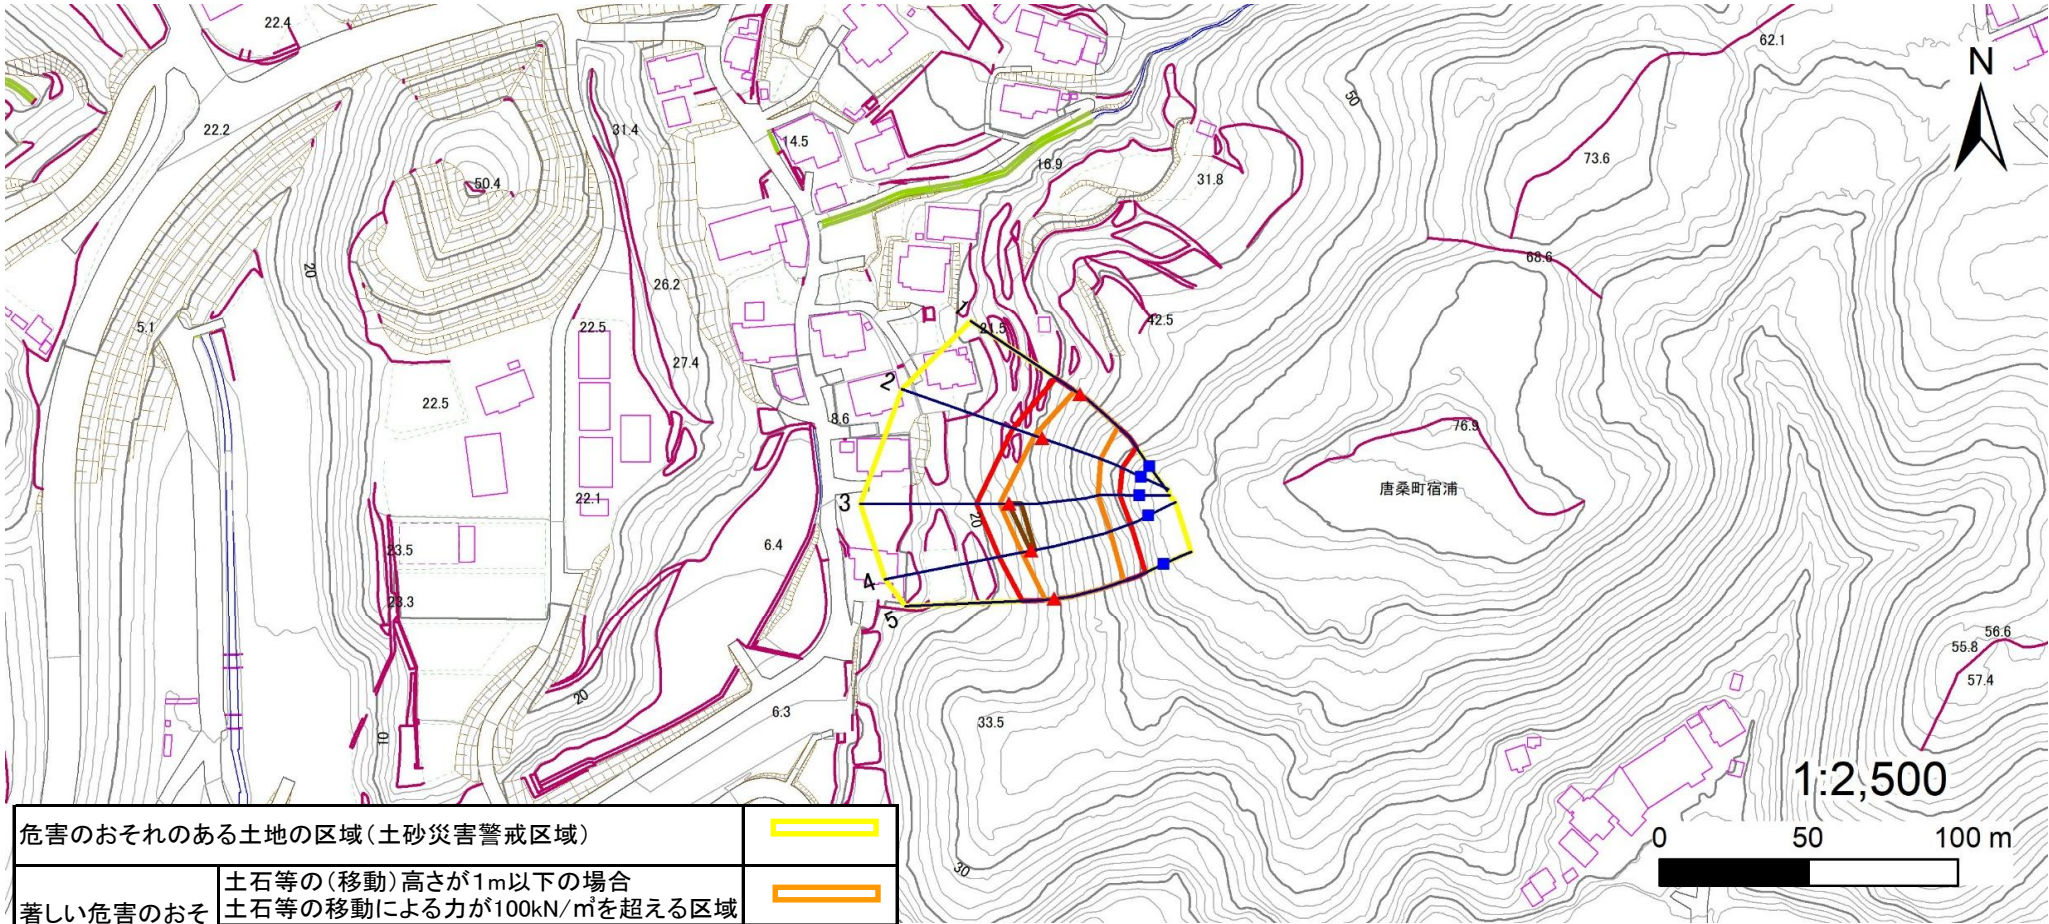
| 危害のおそれのある土地、著しい危害のおそれのある土地の設定図 | | | | | 調査年度 | 令和6年度 |

| 危害のおそれのある土地の区域(土砂災害警戒区域) | | |
| 著しい危害のおそれのある土地の区域(土砂災害特別警戒区域) | 土石等の(移動)高さが1m以下の場合<br>土石等の移動による力が100kN/m <sup>2</sup> を超える区域 | |
| | 土石等の堆積の高さが3mを超える区域 | |
| | それ以外の区域 | |
