土砂災害警戒区域等の指定の告示に係る図書(その1)

| 箇所名 | 唐桑町明戸4 |
| 所在地 | 気仙沼市唐桑町明戸 |

危害のおそれのある土地、著しい危害のおそれのある土地の設定図

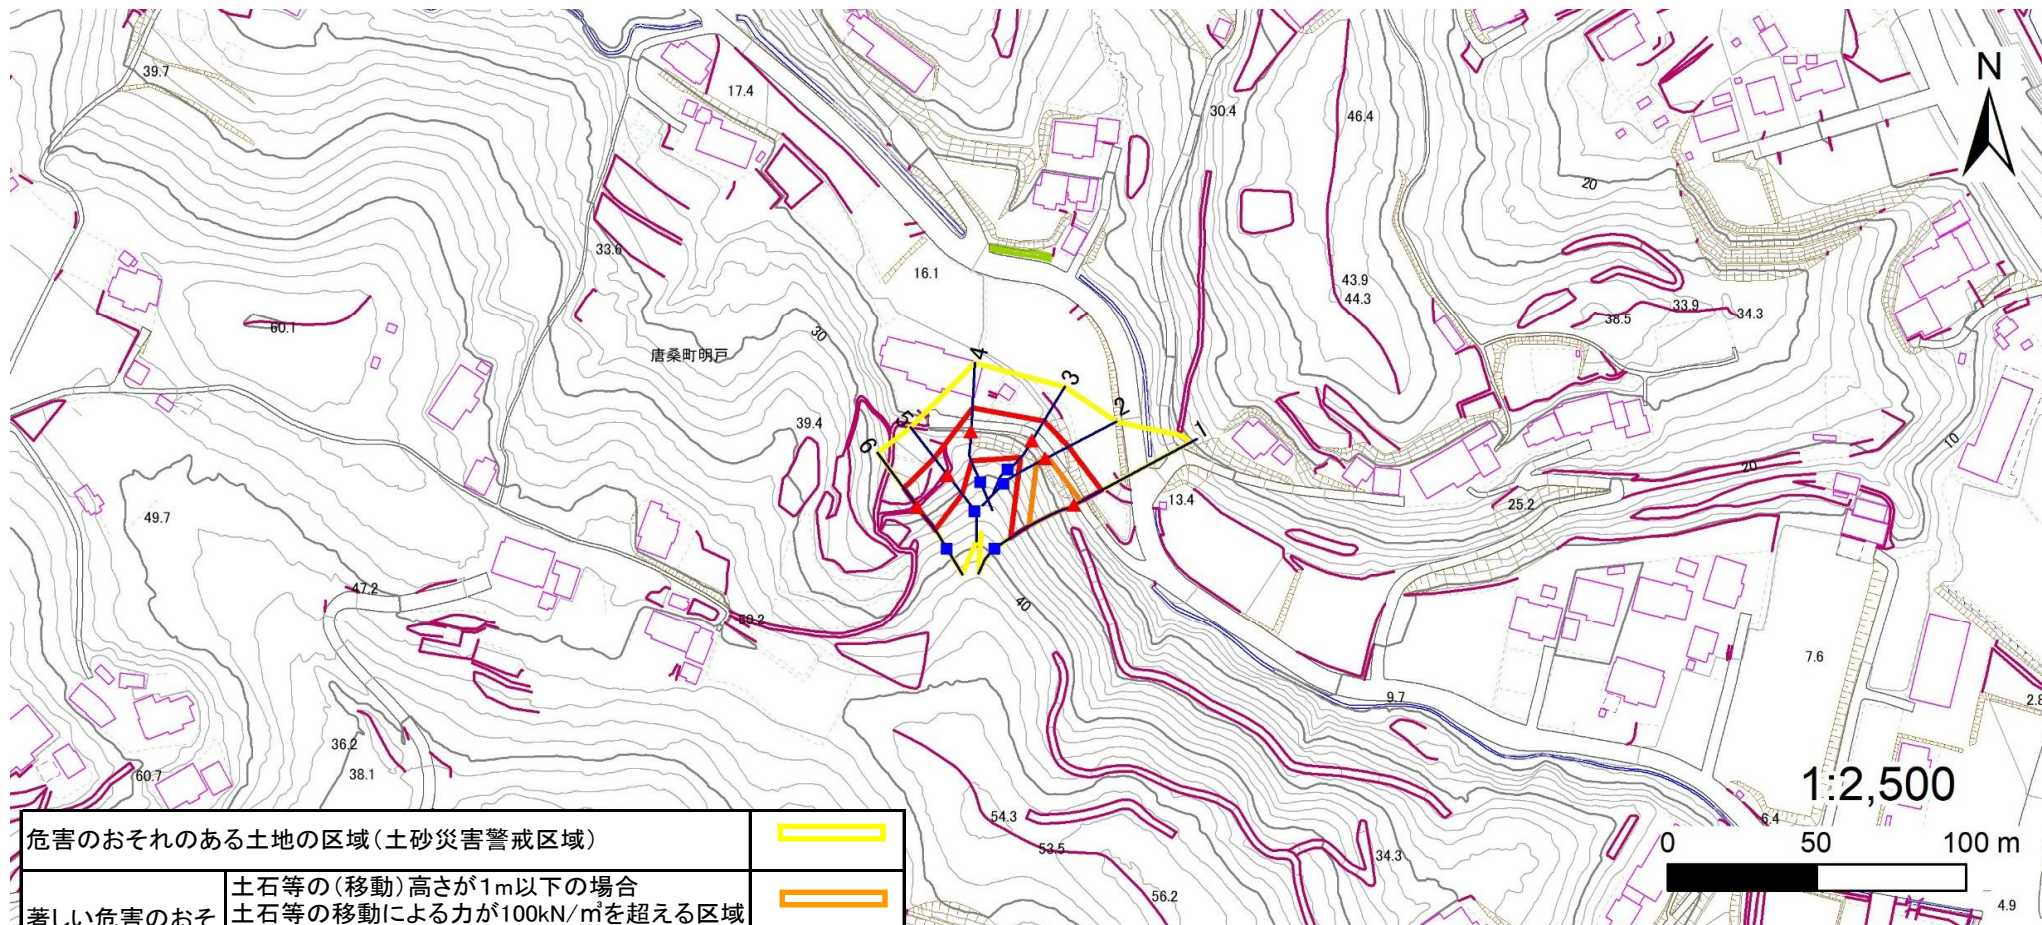
| 危害のおそれのある土地の区域(土砂災害警戒区域) | | |
| 著しい危害のおそれのある土地の区域(土砂災害特別警戒区域) | 土石等の(移動)高さが1m以下の場合 | |
| | 土石等の移動による力が100kN/m <sup>2</sup> を超える区域 | |
| | 土石等の堆積の高さが3mを超える区域 | |
| それ以外の区域 | | |
