# 土砂災害警戒区域等の指定の告示に係る図書(その1)

| 自然現象の種類 | 急傾斜地の崩壊 |
| 箇所名 | 唐桑町明戸6 |
| 所在地 | 気仙沼市唐桑町明戸 |

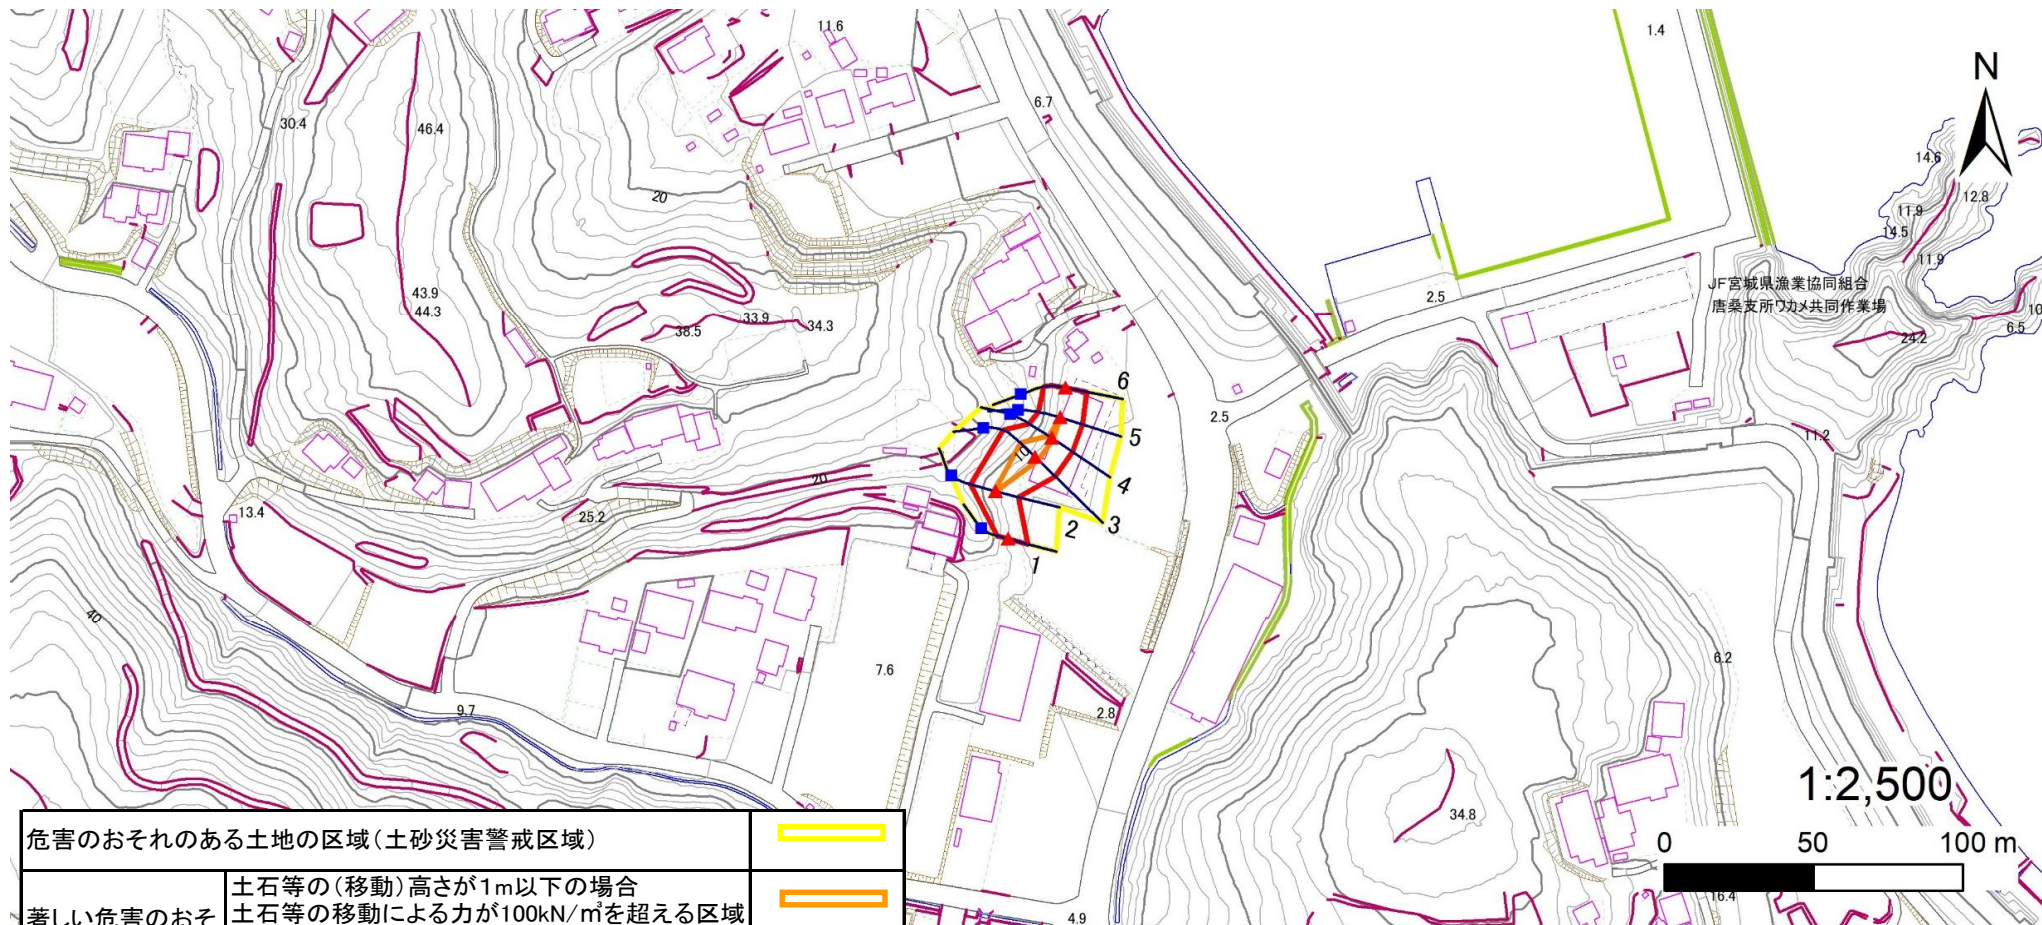
危害のおそれのある土地、著しい危害のおそれのある土地の設定図

| 危害のおそれのある土地の区域(土砂災害警戒区域) | |
| 著しい危害のおそれのある土地の区域(土砂災害特別警戒区域) | 土石等の(移動)高さが1m以下の場合<br>土石等の移動による力が100kN/m <sup>2</sup> を超える区域 |
| | 土石等の堆積の高さが3mを超える区域 |
| | それ以外の区域 |
