土砂災害警戒区域等の指定の告示に係る図書(その1)

| 箇所番号 | N205K1273 |
| 箇所名 | 唐桑町石浜8 |

危害のおそれのある土地、著しい危害のおそれのある土地の設定図

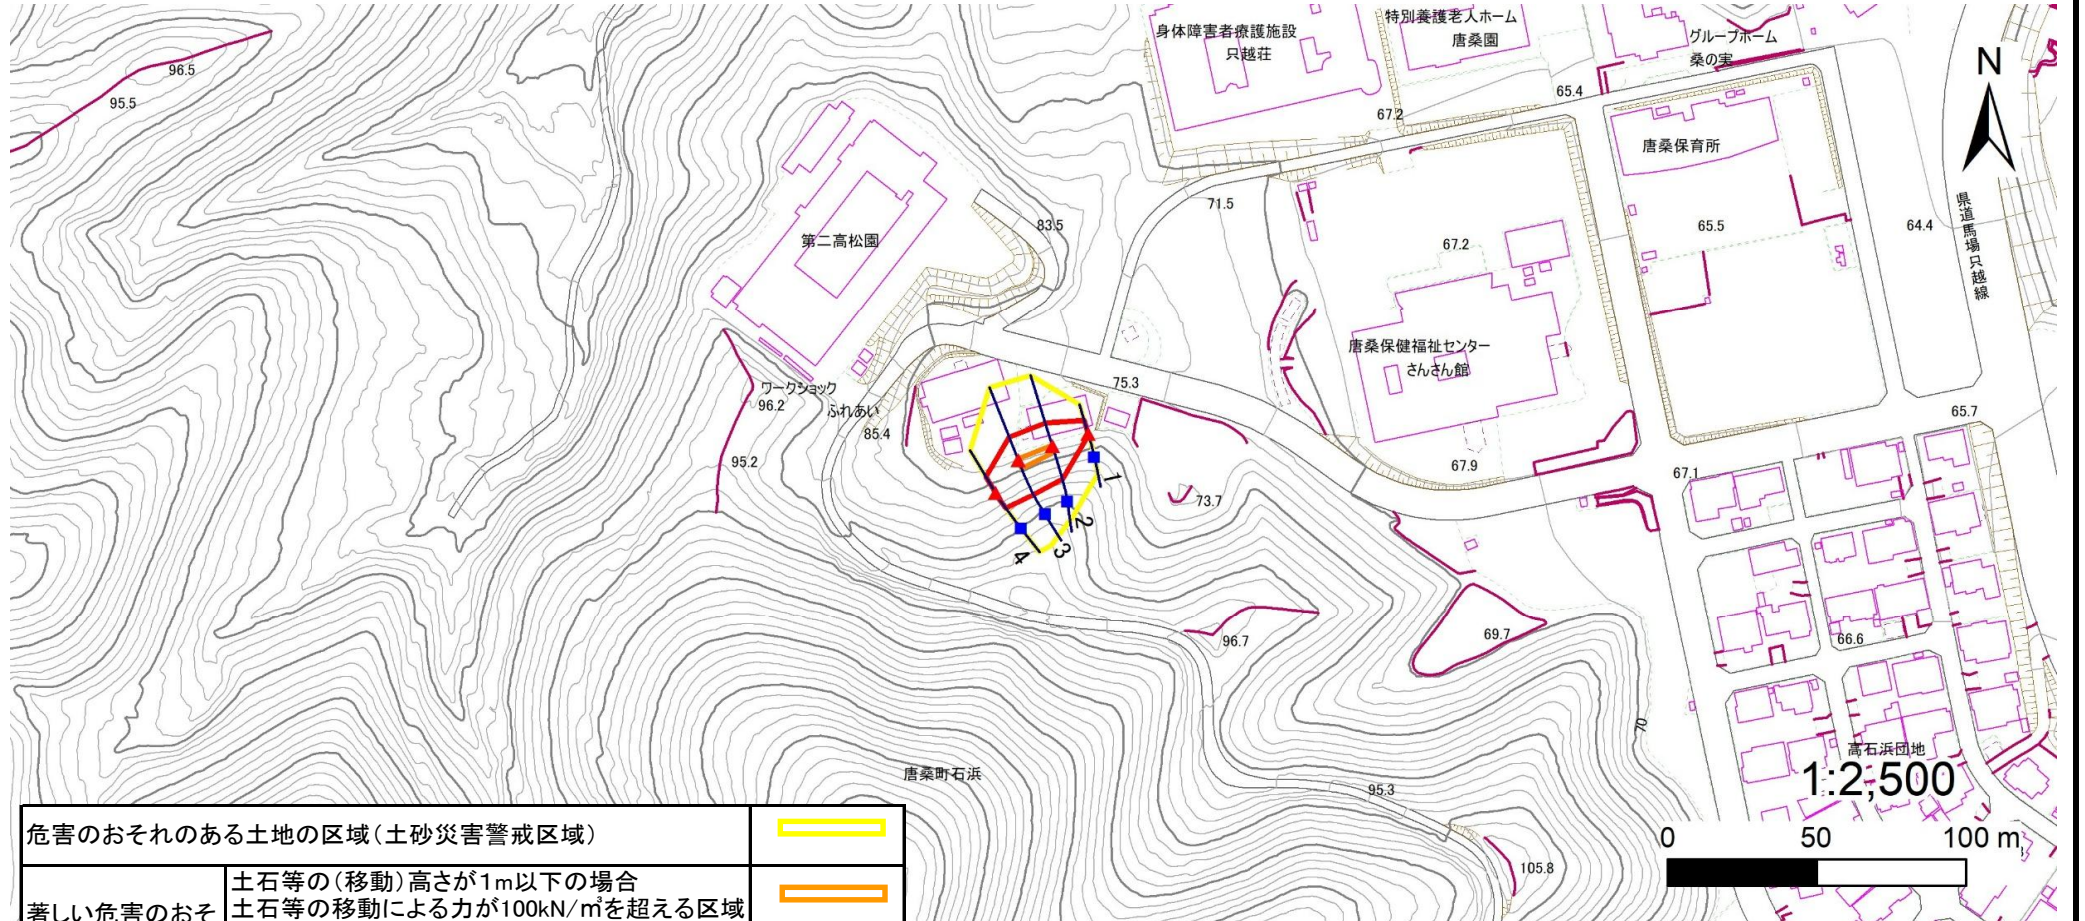
| 危害のおそれのある土地の区域(土砂災害警戒区域) | |
| 著しい危害のおそれのある土地の区域(土砂災害特別警戒区域) | 土石等の(移動)高さが1m以下の場合<br>土石等の移動による力が100kN/m <sup>2</sup> を超える区域 |
| | 土石等の堆積の高さが3mを超える区域 |
| | それ以外の区域 |
