# 土砂災害警戒区域等の指定の告示に係る図書(その1)

| 箇所番号 | N606K0075 |
| 箇所名 | 水戸辺1-2 |
| 所在地 | 本吉郡南三陸町戸倉字水戸辺 |

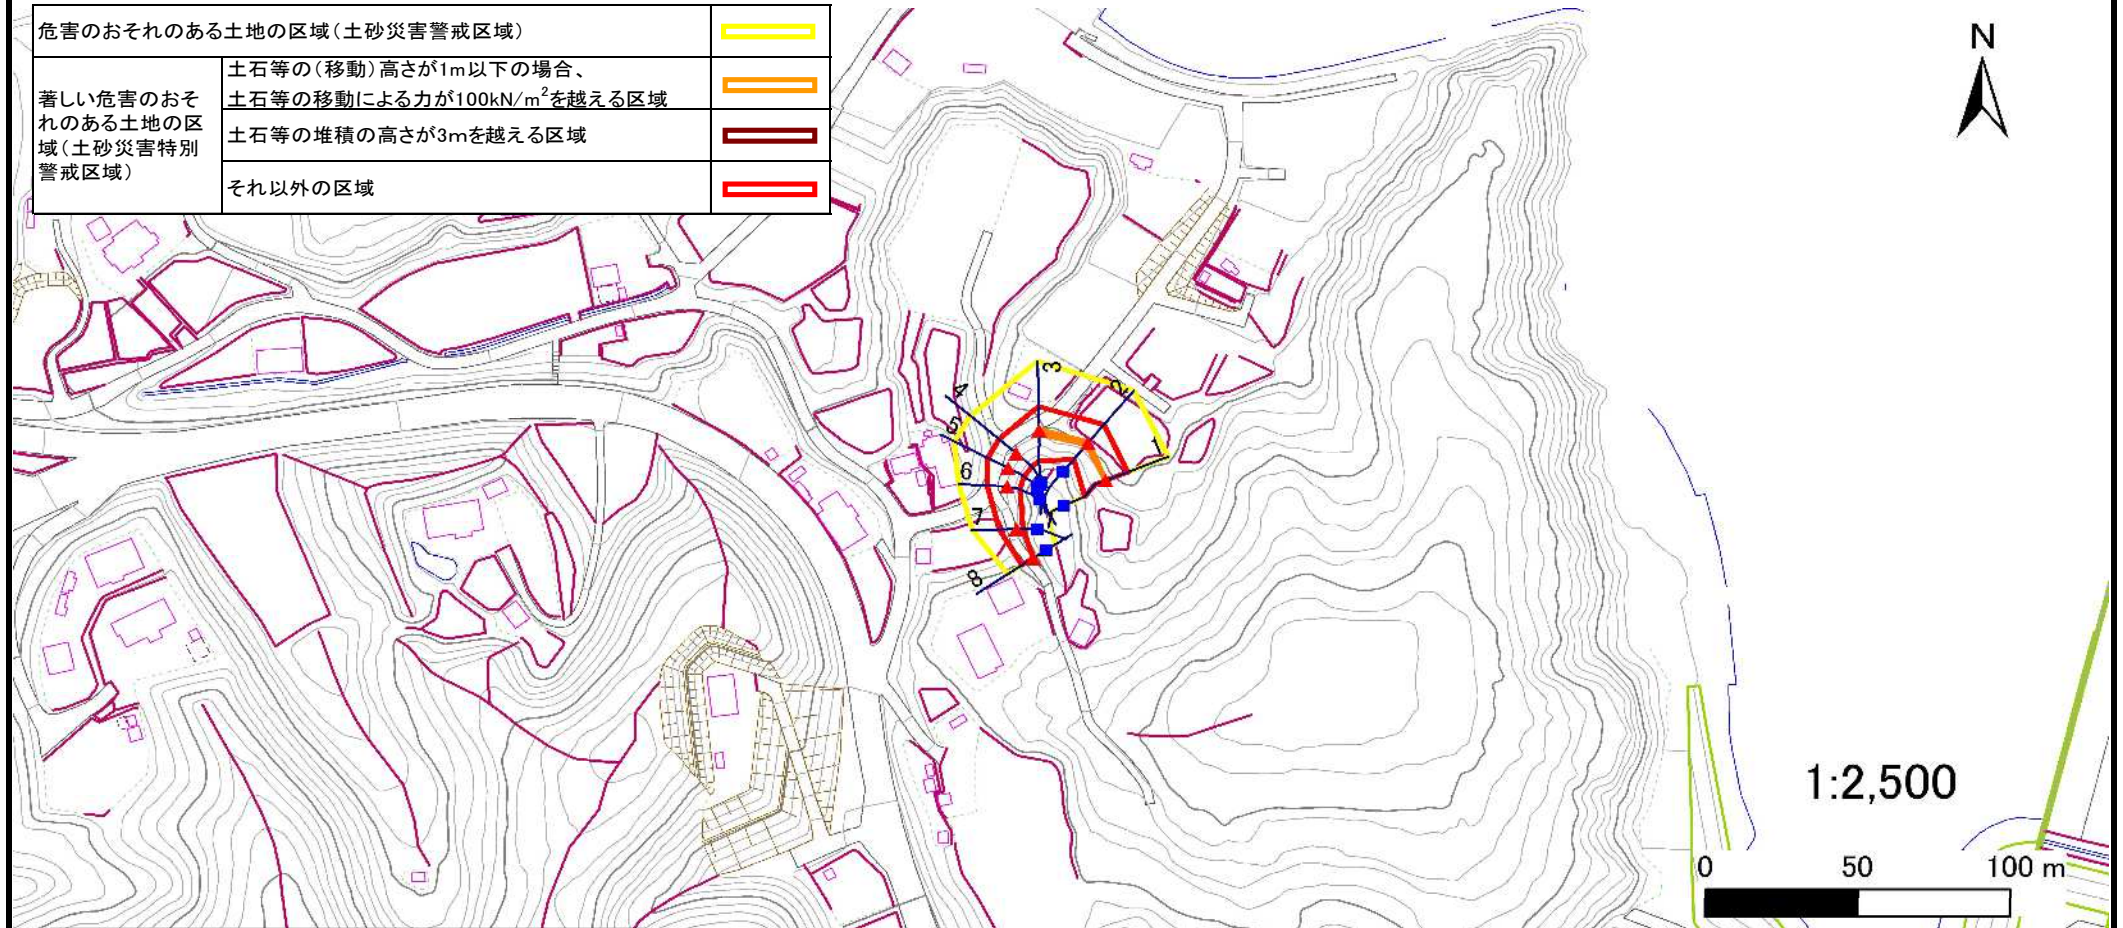
危害のおそれのある土地、著しい危害のおそれのある土地の設定図

| 危害のおそれのある土地の区域(土砂災害警戒区域) | |
| 著しい危害のおそれのある土地の区域(土砂災害特別警戒区域) | 土石等の(移動)高さが1m以下の場合、<br>土石等の移動による力が $100\text{kN/m}^2$ を越える区域 |
| | 土石等の堆積の高さが3mを越える区域 |
| | それ以外の区域 |
