土砂災害警戒区域等の指定の告示に係る図書(その1)

| 箇所名 | 坂本 |
| 所在地 | 本吉郡南三陸町戸倉字坂本 |

危害のおそれのある土地、著しい危害のおそれのある土地の設定図

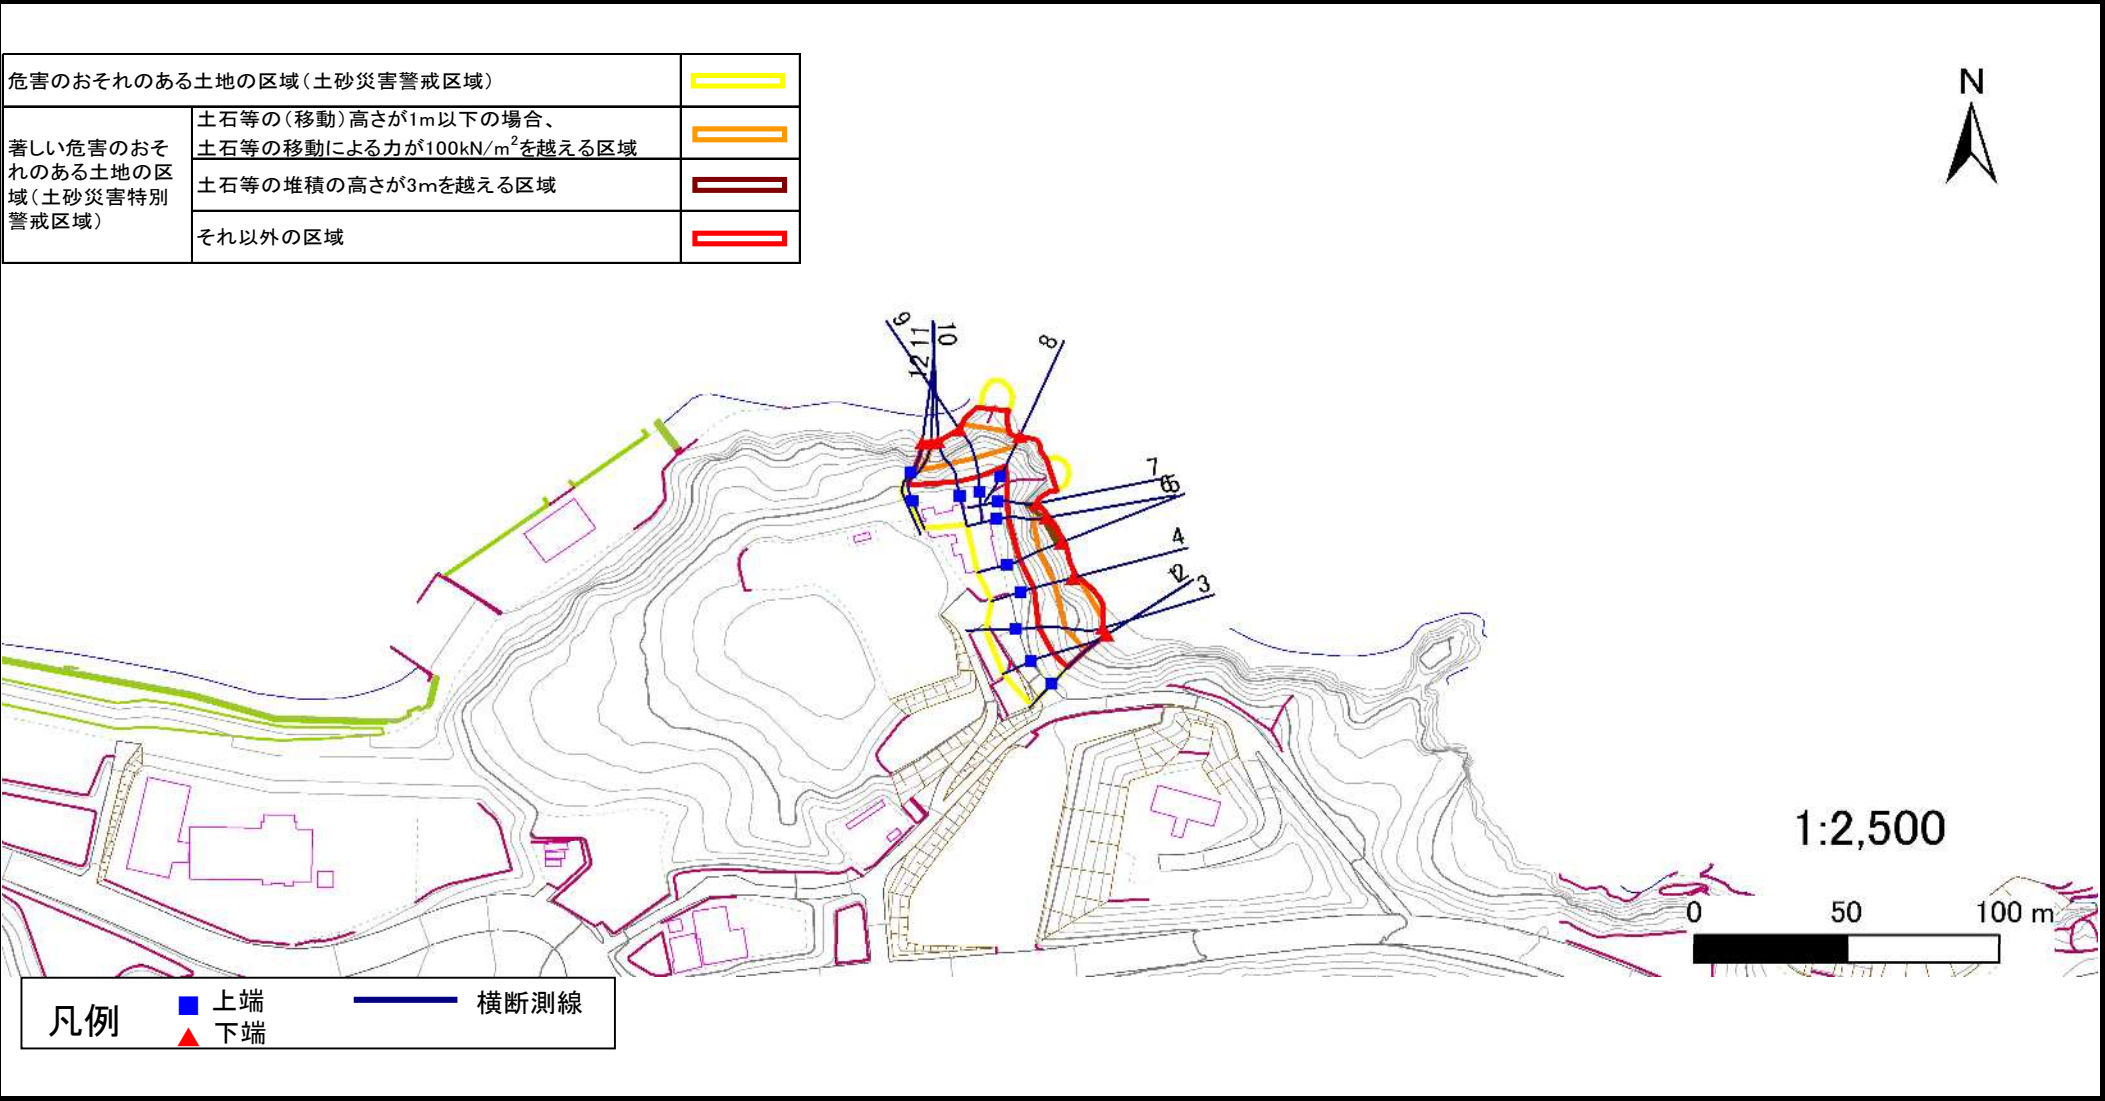
| 危害のおそれのある土地の区域(土砂災害警戒区域) | |
| 著しい危害のおそれのある土地の区域(土砂災害特別警戒区域) | |
| 土石等の(移動)高さが1m以下の場合、<br>土石等の移動による力が100kN/m <sup>2</sup> を越える区域 | |
| 土石等の堆積の高さが3mを越える区域 | |
