土砂災害警戒区域等の指定の告示に係る図書(その1)

| 箇所番号 | N606K0212-2 |
| 箇所名 | 大森1-3 |

危害のおそれのある土地、著しい危害のおそれのある土地の設定図

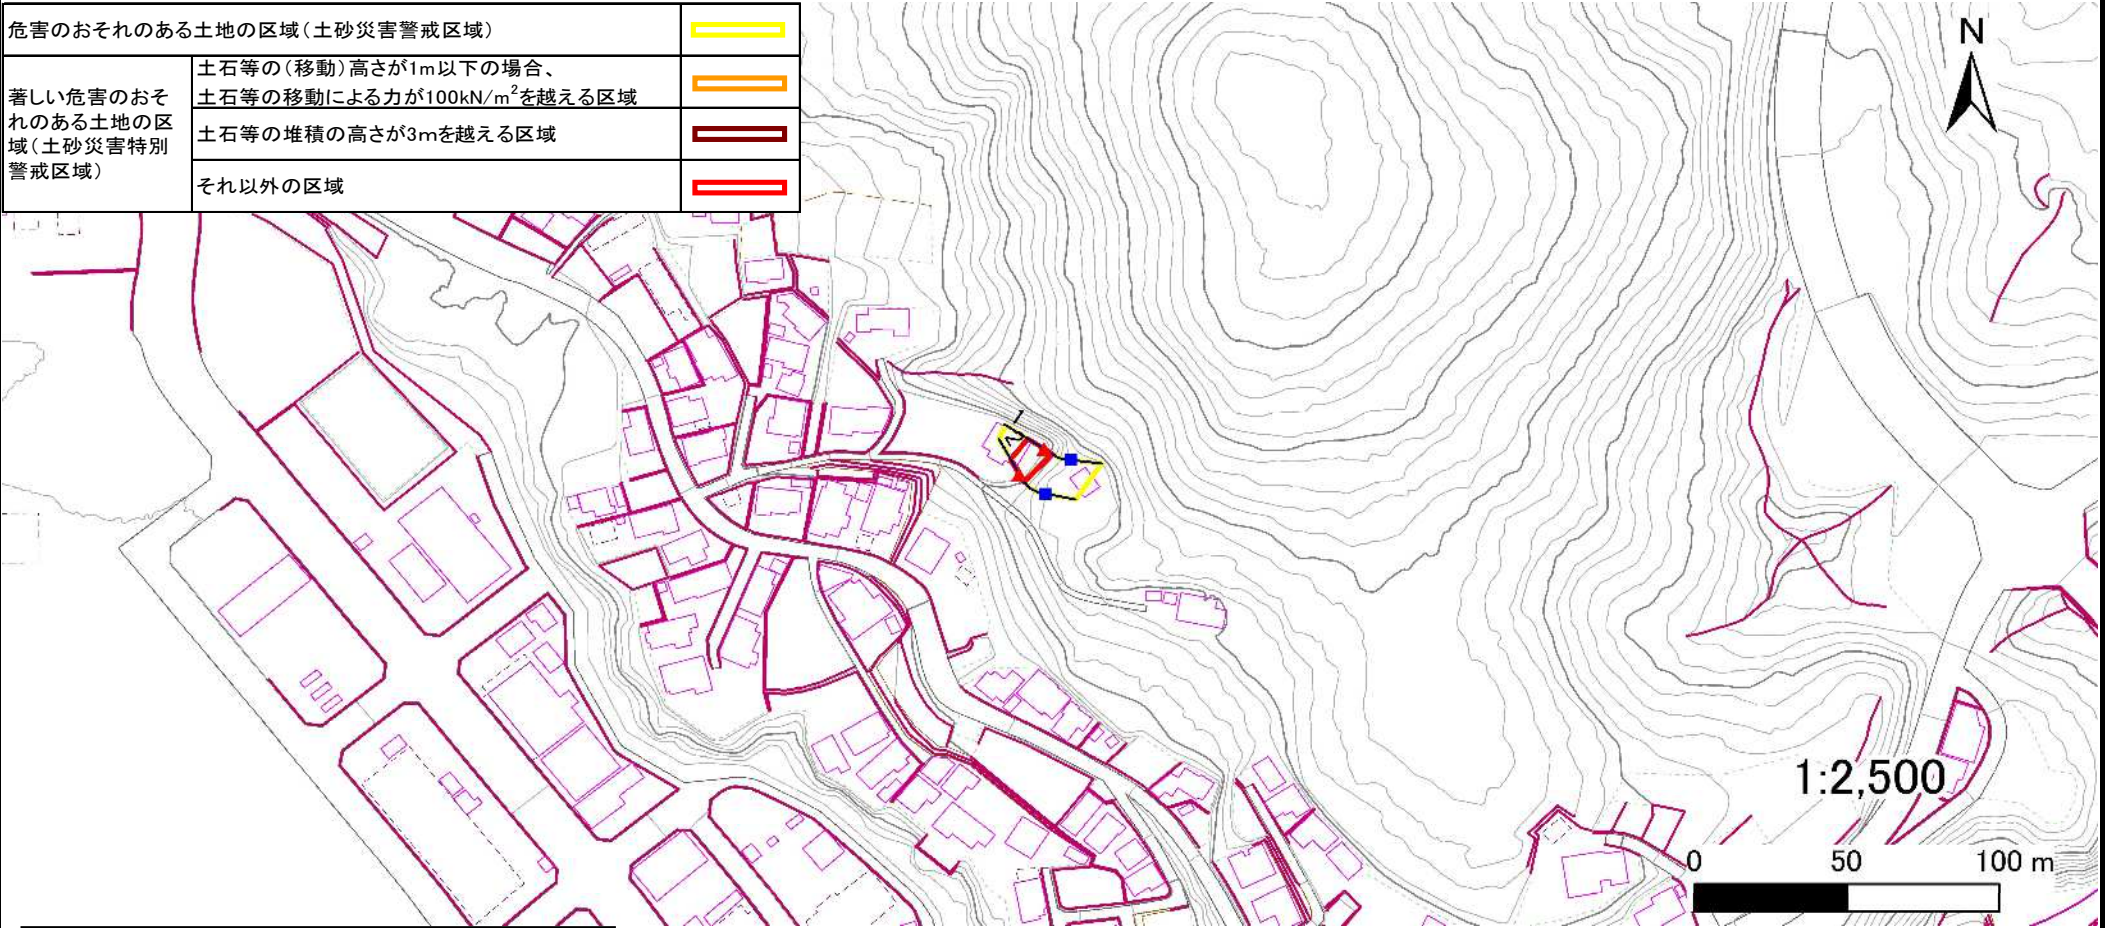
| 危害のおそれのある土地の区域(土砂災害警戒区域) | | |
| 著しい危害のおそれのある土地の区域(土砂災害特別警戒区域) | 土石等の(移動)高さが1m以下の場合、<br>土石等の移動による力が100kN/m <sup>2</sup> を越える区域 | |
| | 土石等の堆積の高さが3mを越える区域 | |
| | それ以外の区域 | |
