# 土砂災害警戒区域等の指定の告示に係る図書(その1)

| 箇所番号 | N606K0252 |
| 箇所名 | 袖浜1-3 |

危害のおそれのある土地、著しい危害のおそれのある土地の設定図

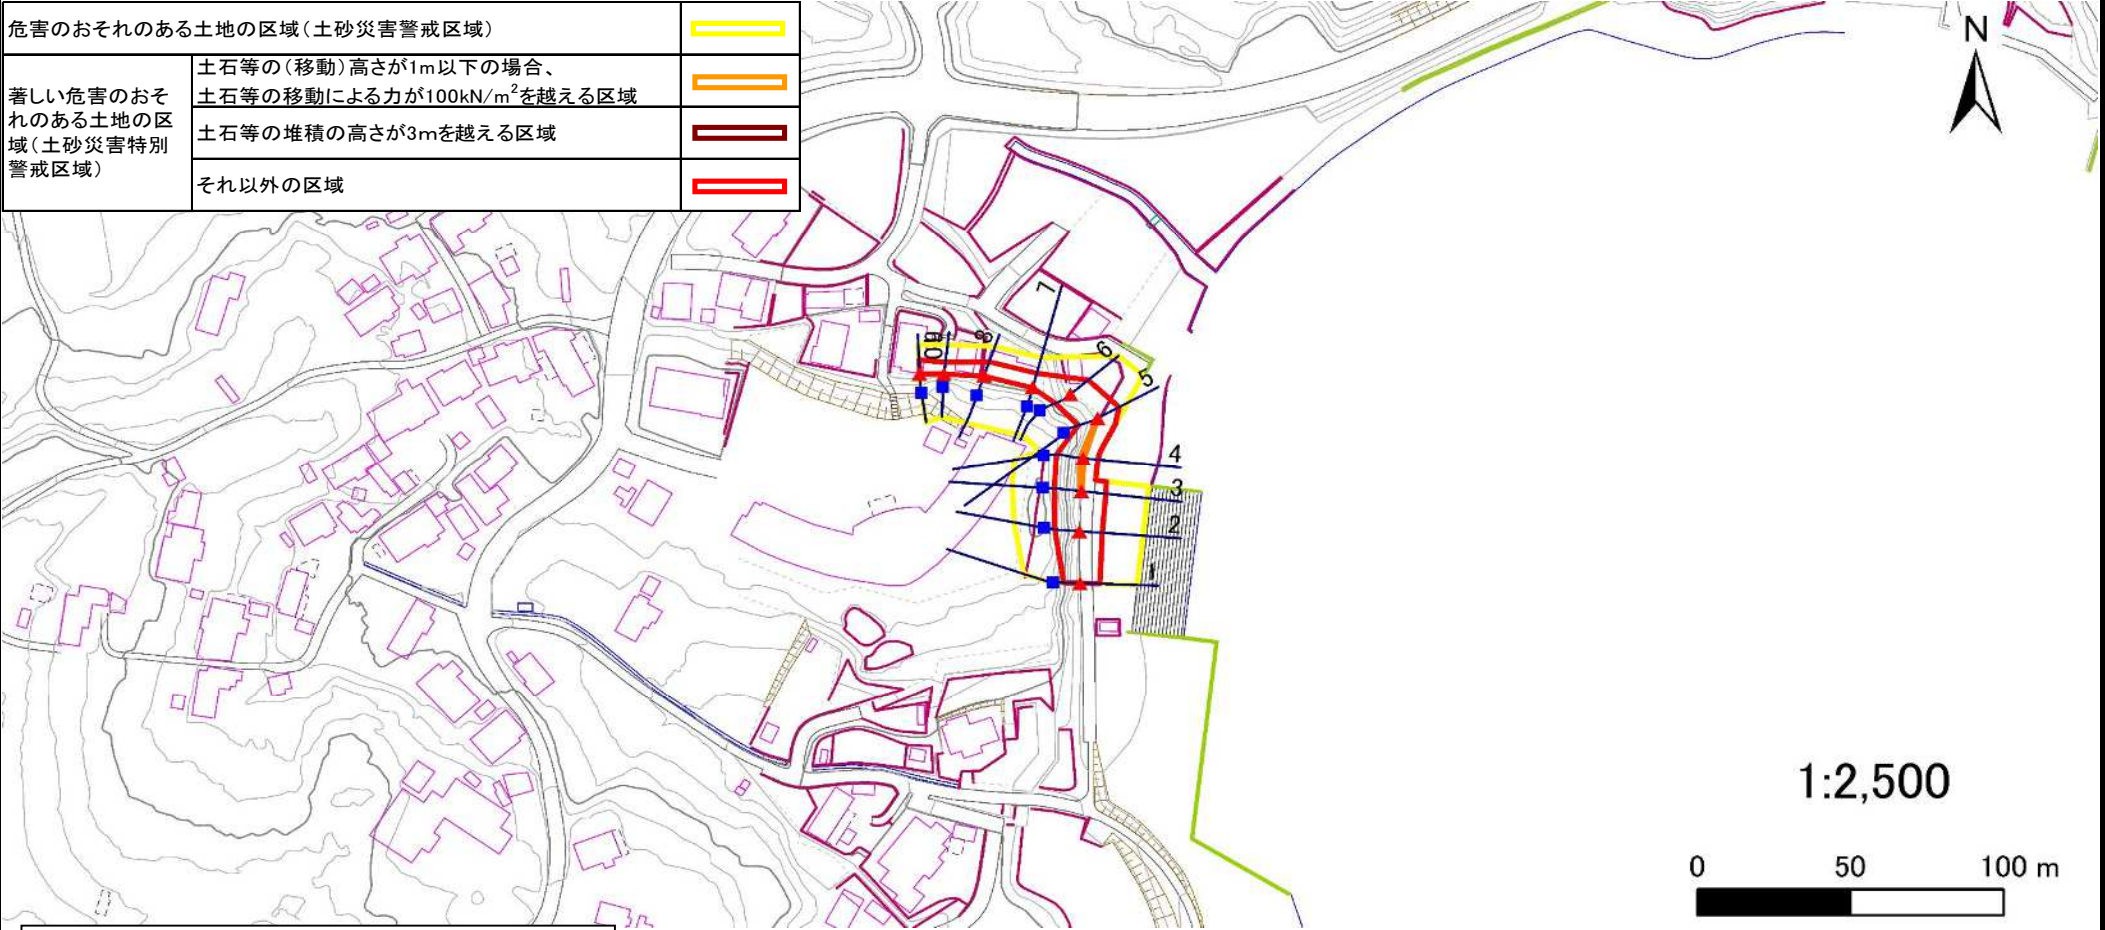
| 危害のおそれのある土地の区域(土砂災害警戒区域) | | |
| 著しい危害のおそれのある土地の区域(土砂災害特別警戒区域) | 土石等の(移動)高さが1m以下の場合、<br>土石等の移動による力が100kN/m <sup>2</sup> を越える区域 | |
| | 土石等の堆積の高さが3mを越える区域 | |
| | それ以外の区域 | |
