# 土砂災害警戒区域等の指定の告示に係る図書(その1)

| 箇所番号 | N606K0258 |
| 箇所名 | 蒲の沢1-1 |

危害のおそれのある土地、著しい危害のおそれのある土地の設定図

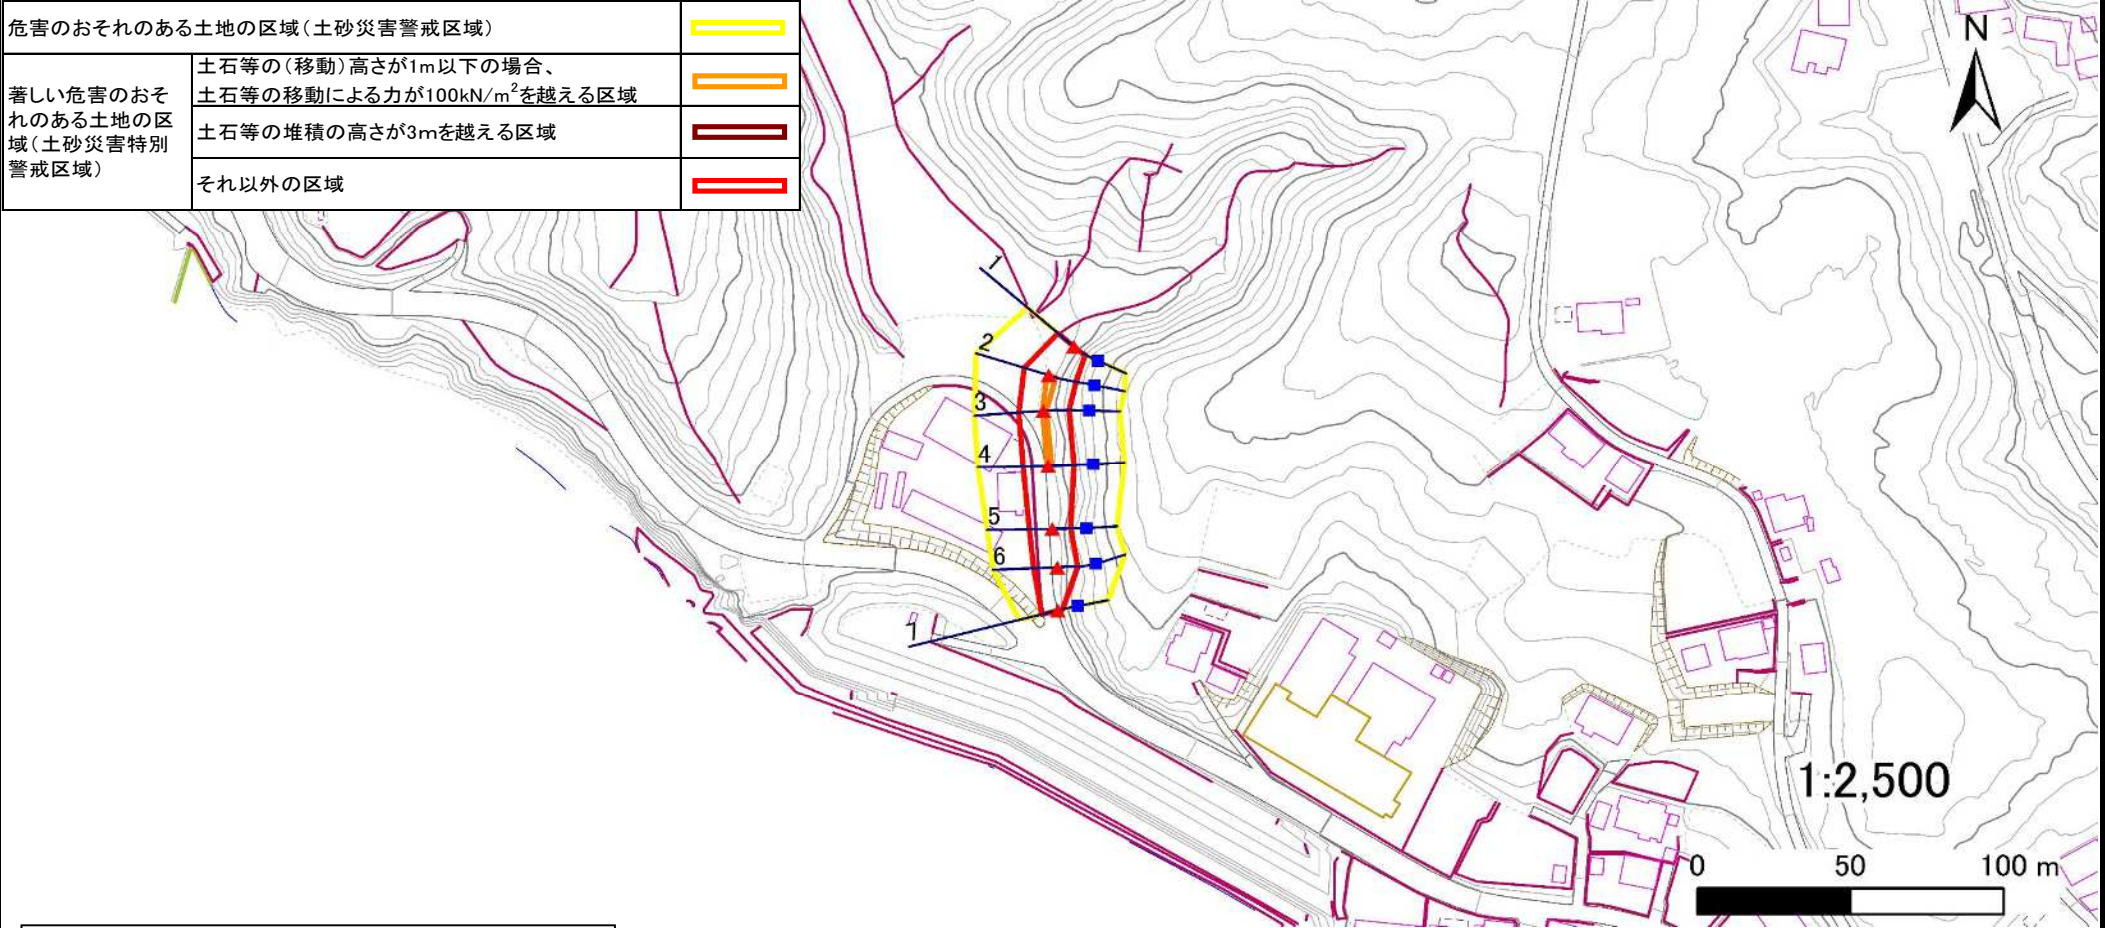
| 危害のおそれのある土地の区域(土砂災害警戒区域) | | |
| 著しい危害のおそれのある土地の区域(土砂災害特別警戒区域) | 土石等の(移動)高さが1m以下の場合、<br>土石等の移動による力が100kN/m <sup>2</sup> を超える区域 | |
| | 土石等の堆積の高さが3mを超える区域 | |
| | それ以外の区域 | |
