土砂災害警戒区域等の指定の告示に係る図書(その1)

| 自然現象の種類 | 急傾斜地の崩壊 |
| 箇所番号 | N606K0684 |
| 箇所名 | 峰畑4 |

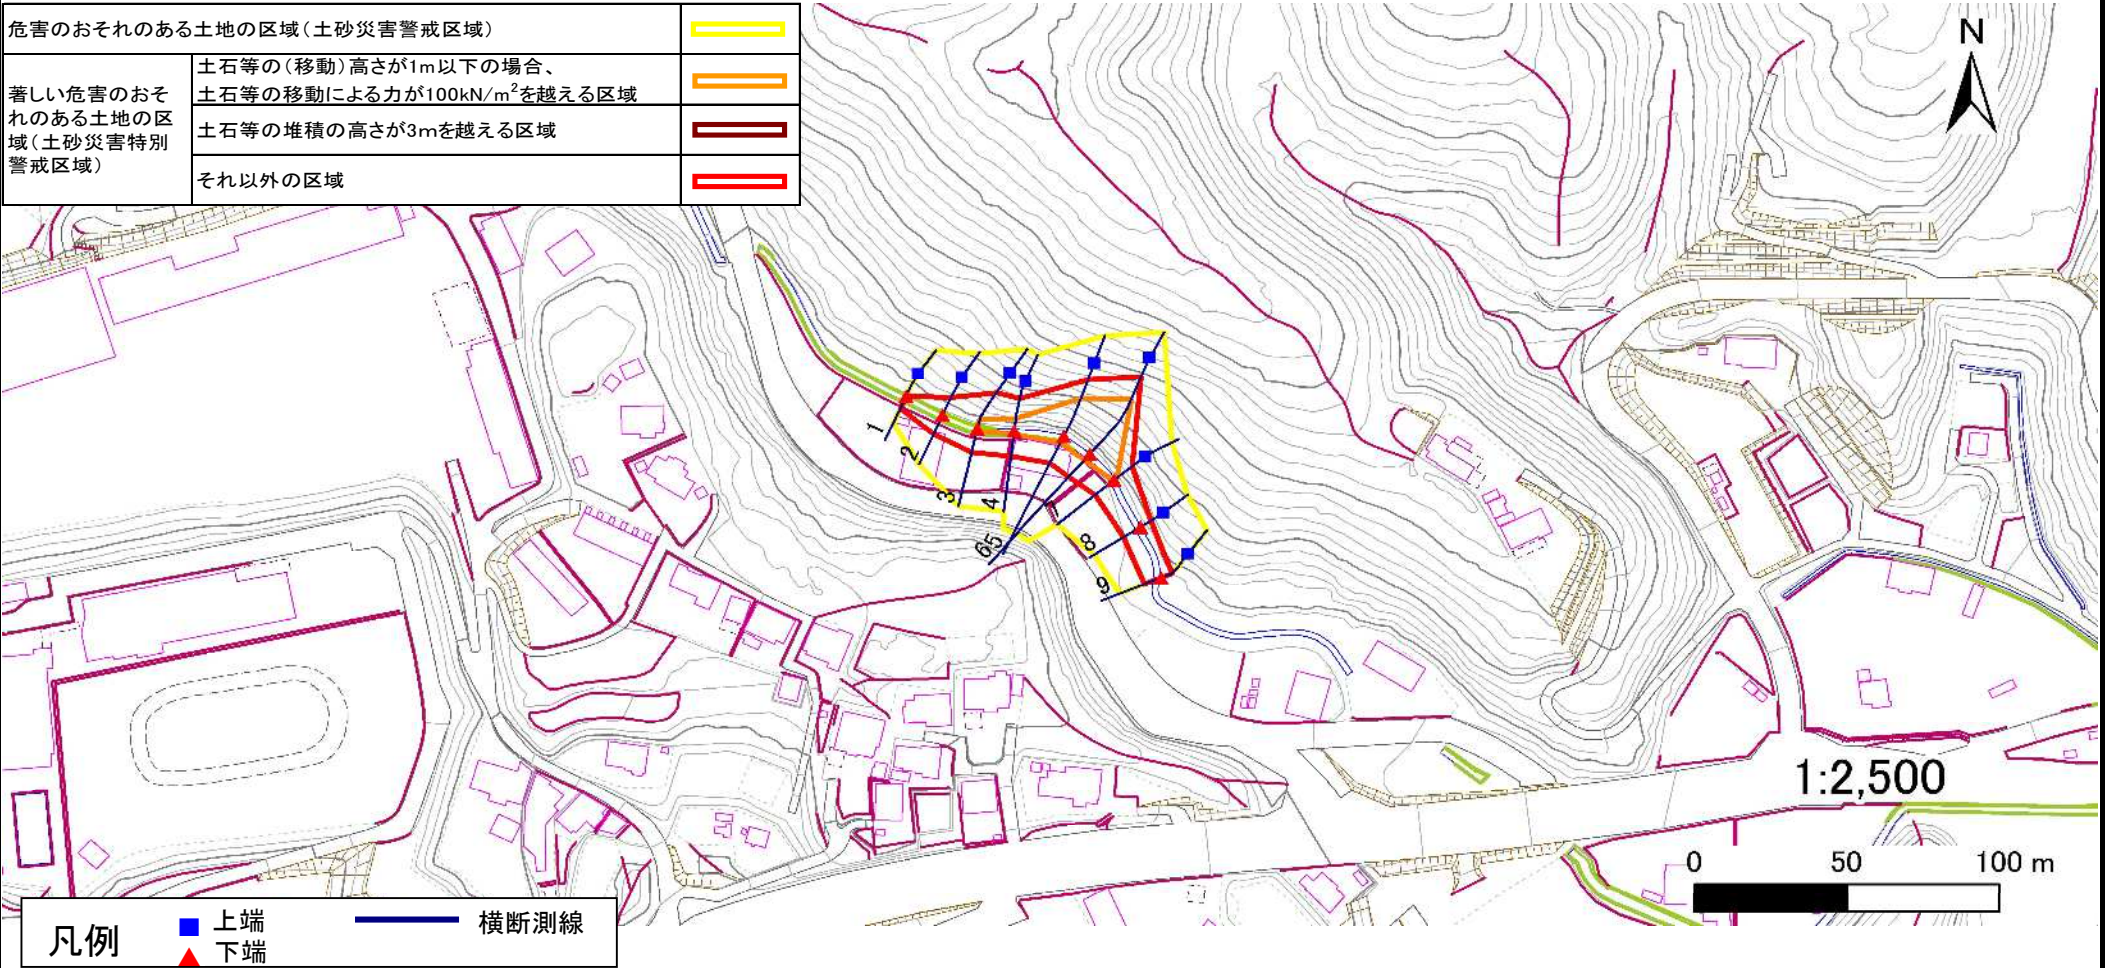
危害のおそれのある土地、著しい危害のおそれのある土地の設定図

| 危害のおそれのある土地の区域(土砂災害警戒区域) | | |
| 著しい危害のおそれのある土地の区域(土砂災害特別警戒区域) | 土石等の(移動)高さが1m以下の場合、<br>土石等の移動による力が100kN/m <sup>2</sup> を超える区域 | |
| | 土石等の堆積の高さが3mを超える区域 | |
| | それ以外の区域 | |
