# 土砂災害警戒区域等の指定の告示に係る図書(その1)

| 箇所番号 | N606K0708-1 |
| 箇所名 | 管の浜9 |

危害のおそれのある土地、著しい危害のおそれのある土地の設定図

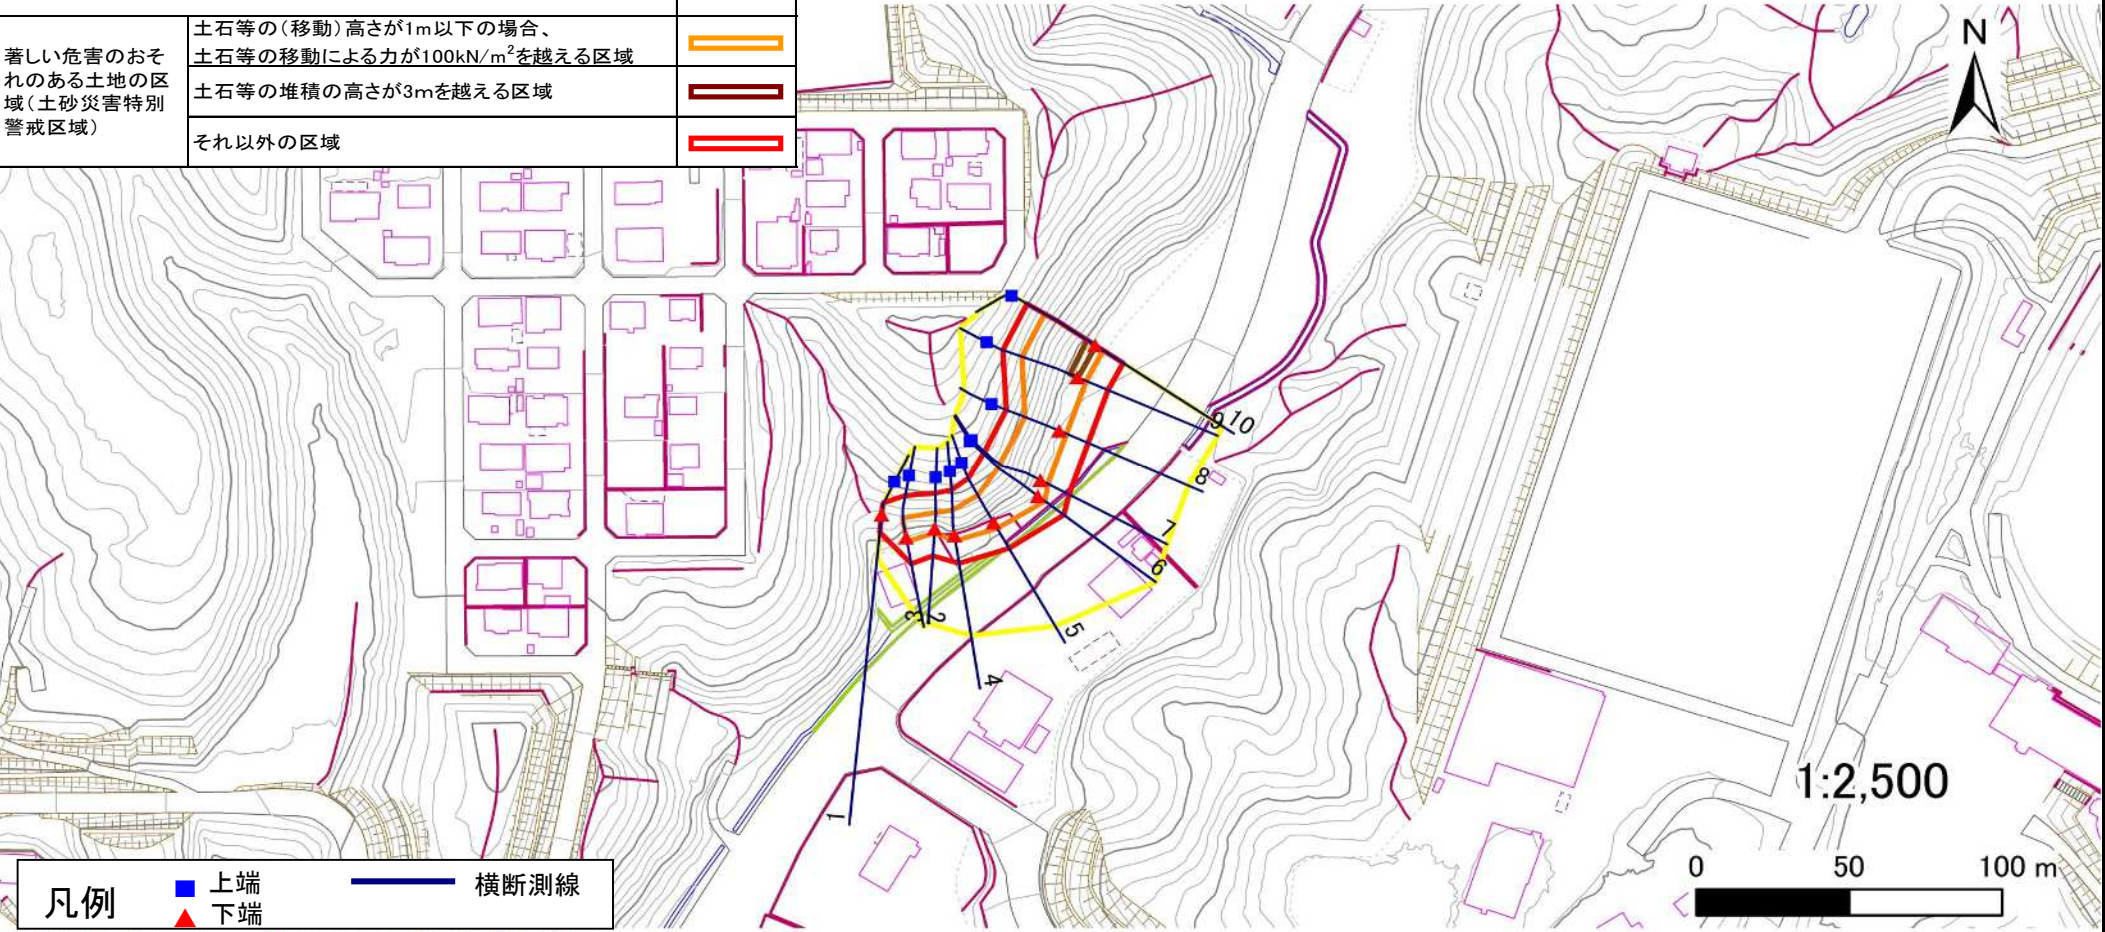
| 危害のおそれのある土地の区域(土砂災害警戒区域) | | |
| 著しい危害のおそれのある土地の区域(土砂災害特別警戒区域) | 土石等の(移動)高さが1m以下の場合、<br>土石等の移動による力が100kN/m <sup>2</sup> を超える区域 | |
| | 土石等の堆積の高さが3mを超える区域 | |
| | それ以外の区域 | |
