土砂災害警戒区域等の指定の告示に係る図書(その1)

| 箇所番号 | N606K0769 |
| 箇所名 | 石浜2 |

危害のおそれのある土地、著しい危害のおそれのある土地の設定図

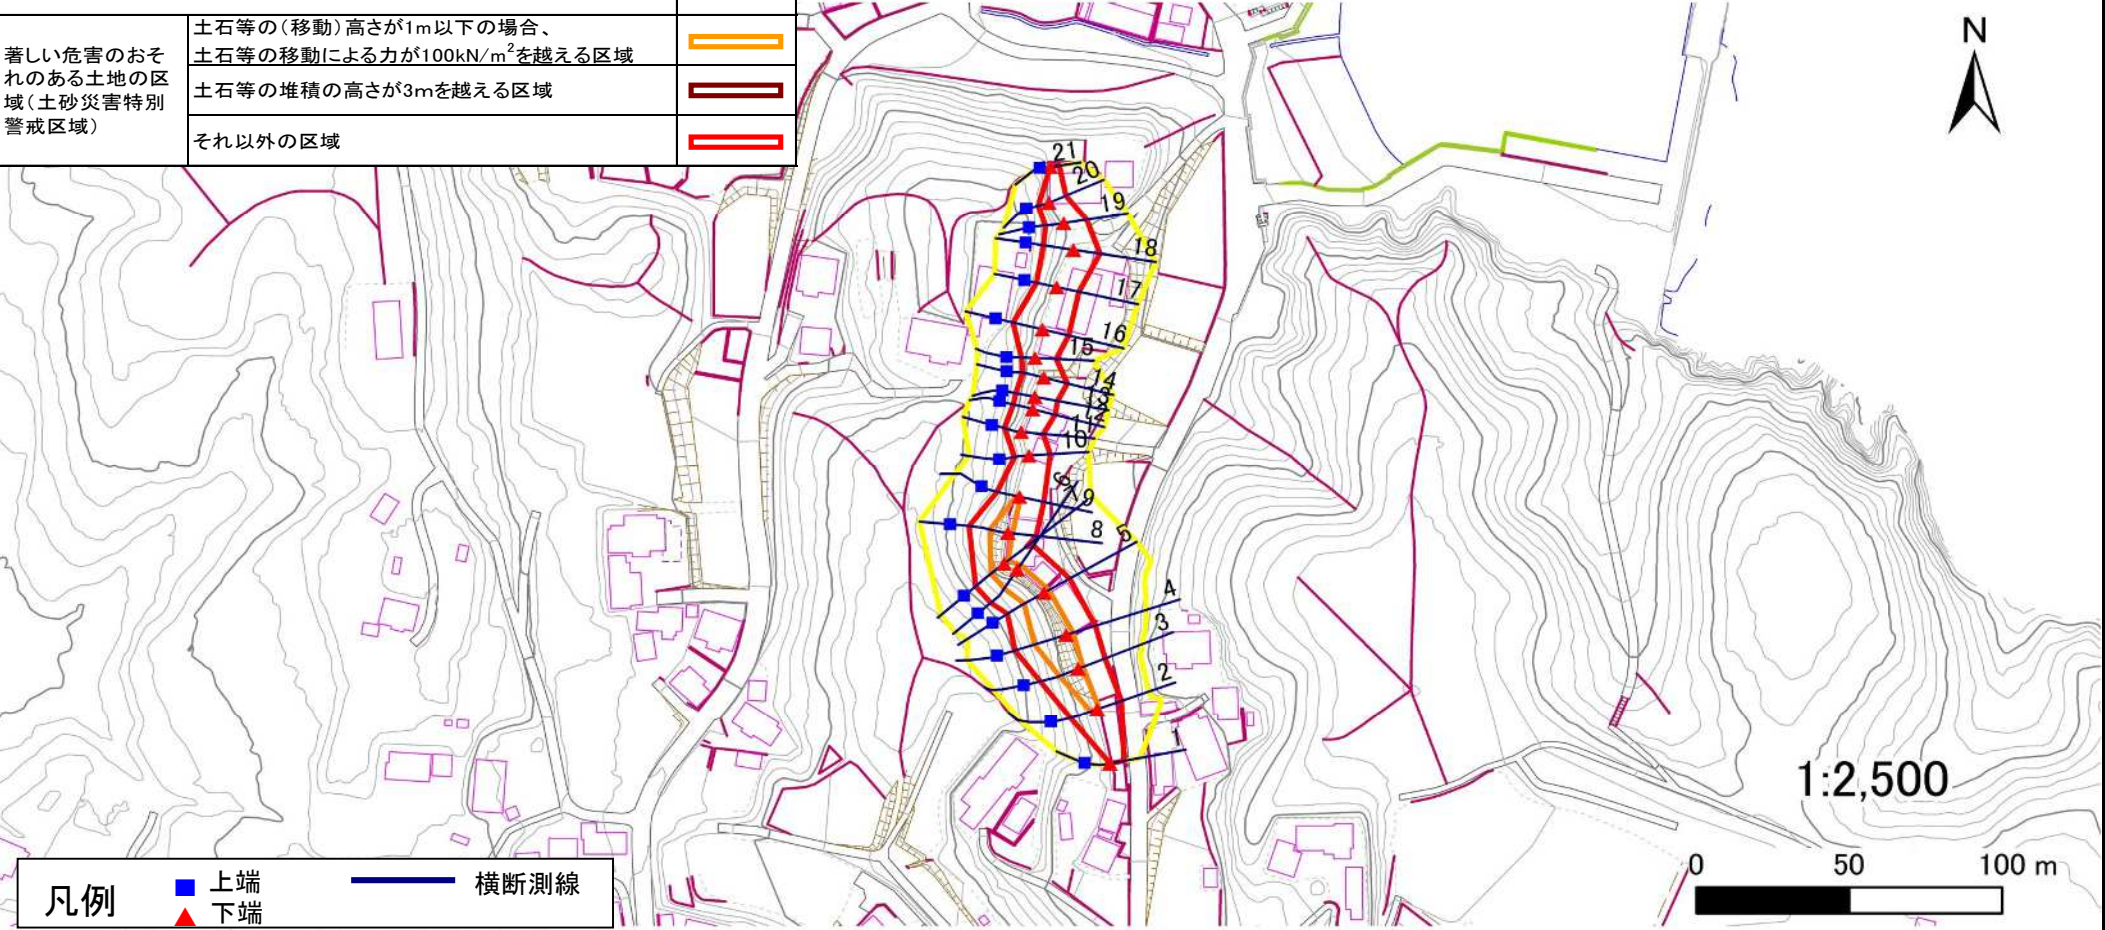
| 危害のおそれのある土地の区域(土砂災害警戒区域) | |
| 著しい危害のおそれのある土地の区域(土砂災害特別警戒区域) | |
| 土石等の(移動)高さが1m以下の場合、<br>土石等の移動による力が100kN/m <sup>2</sup> を超える区域 | |
| 土石等の堆積の高さが3mを超える区域 | |
| それ以外の区域 | |
