# 土砂災害警戒区域等の指定の告示に係る図書(その1)

| 箇所番号 | N606K0792 |
| 箇所名 | 石浜5 |
| 所在地 | 本吉郡南三陸町歌津字石浜 |

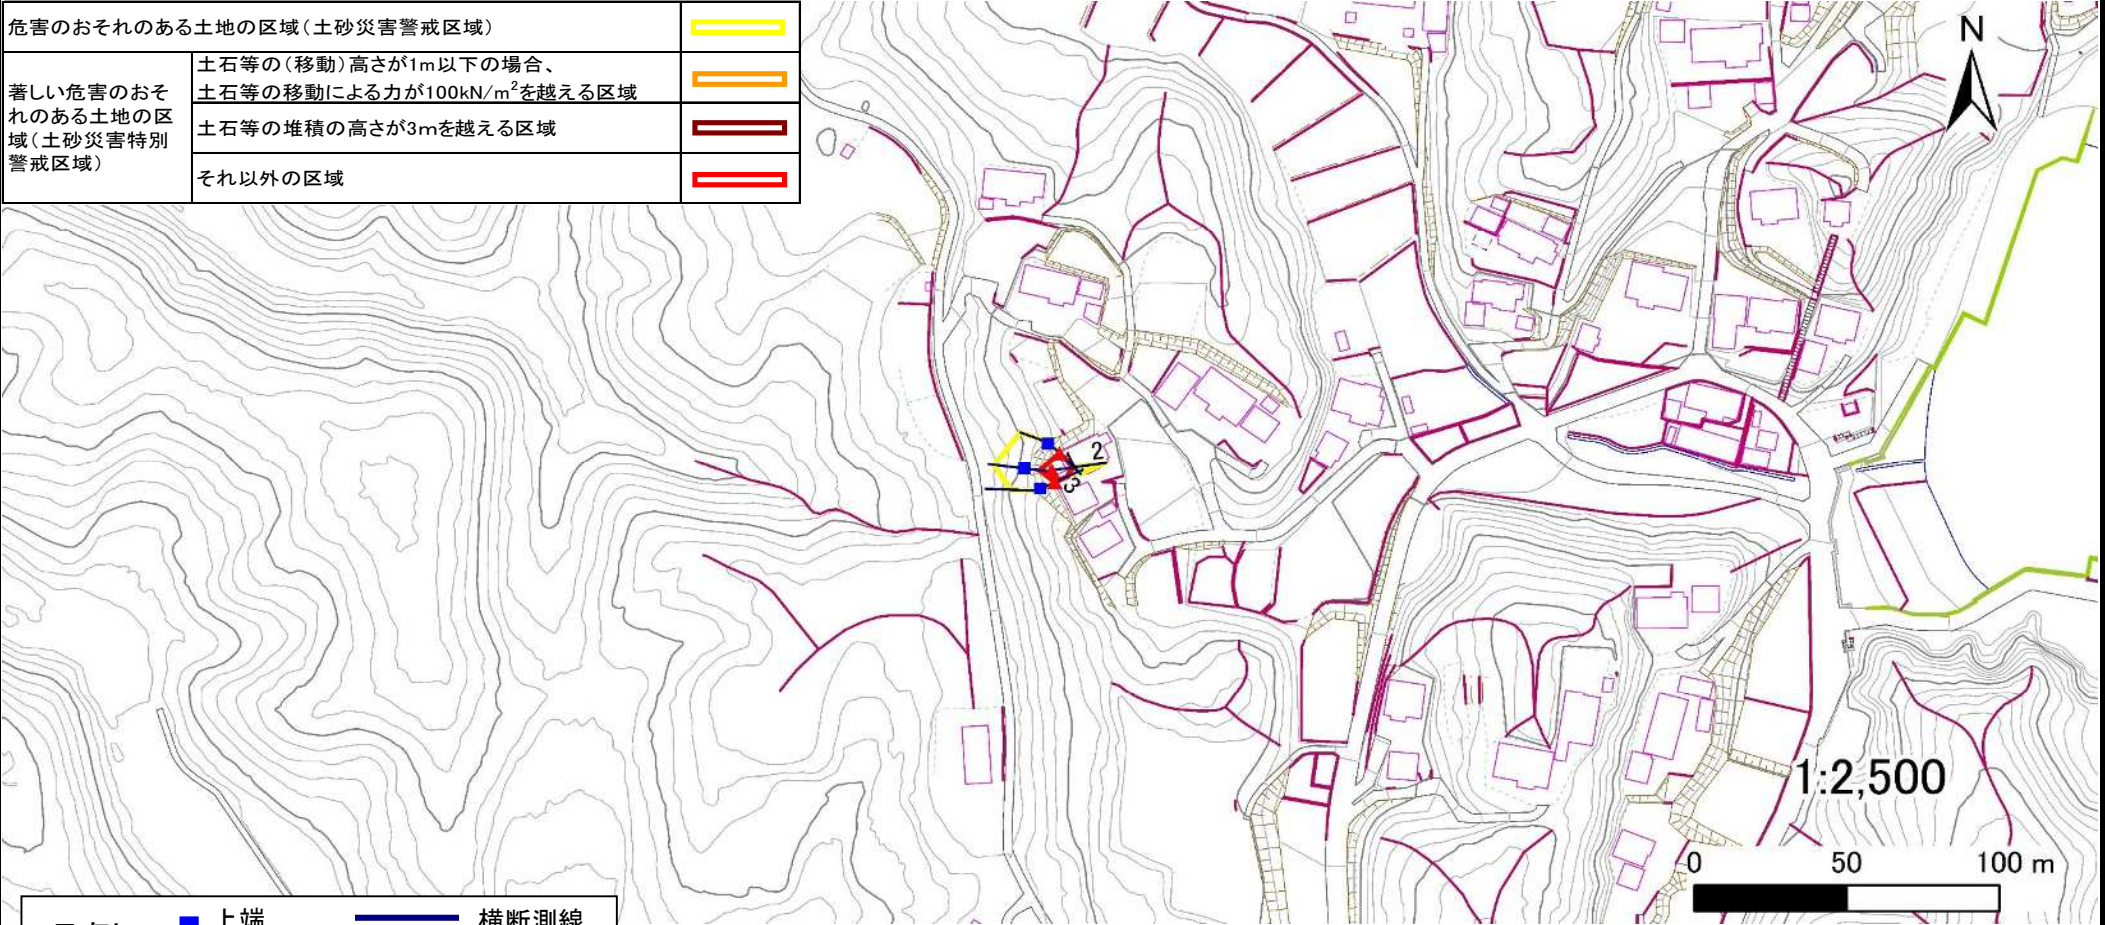
危害のおそれのある土地、著しい危害のおそれのある土地の設定図

| 危害のおそれのある土地の区域(土砂災害警戒区域) | | |
| 著しい危害のおそれのある土地の区域(土砂災害特別警戒区域) | 土石等の(移動)高さが1m以下の場合、<br>土石等の移動による力が100kN/m <sup>2</sup> を越える区域 | |
| | 土石等の堆積の高さが3mを越える区域 | |
| | それ以外の区域 | |
