# 土砂災害警戒区域等の指定の告示に係る図書(その1)

| 箇所名 | 樋の口1-1 |
| 所在地 | 本吉郡南三陸町歌津字樋の口 |

危害のおそれのある土地、著しい危害のおそれのある土地の設定図

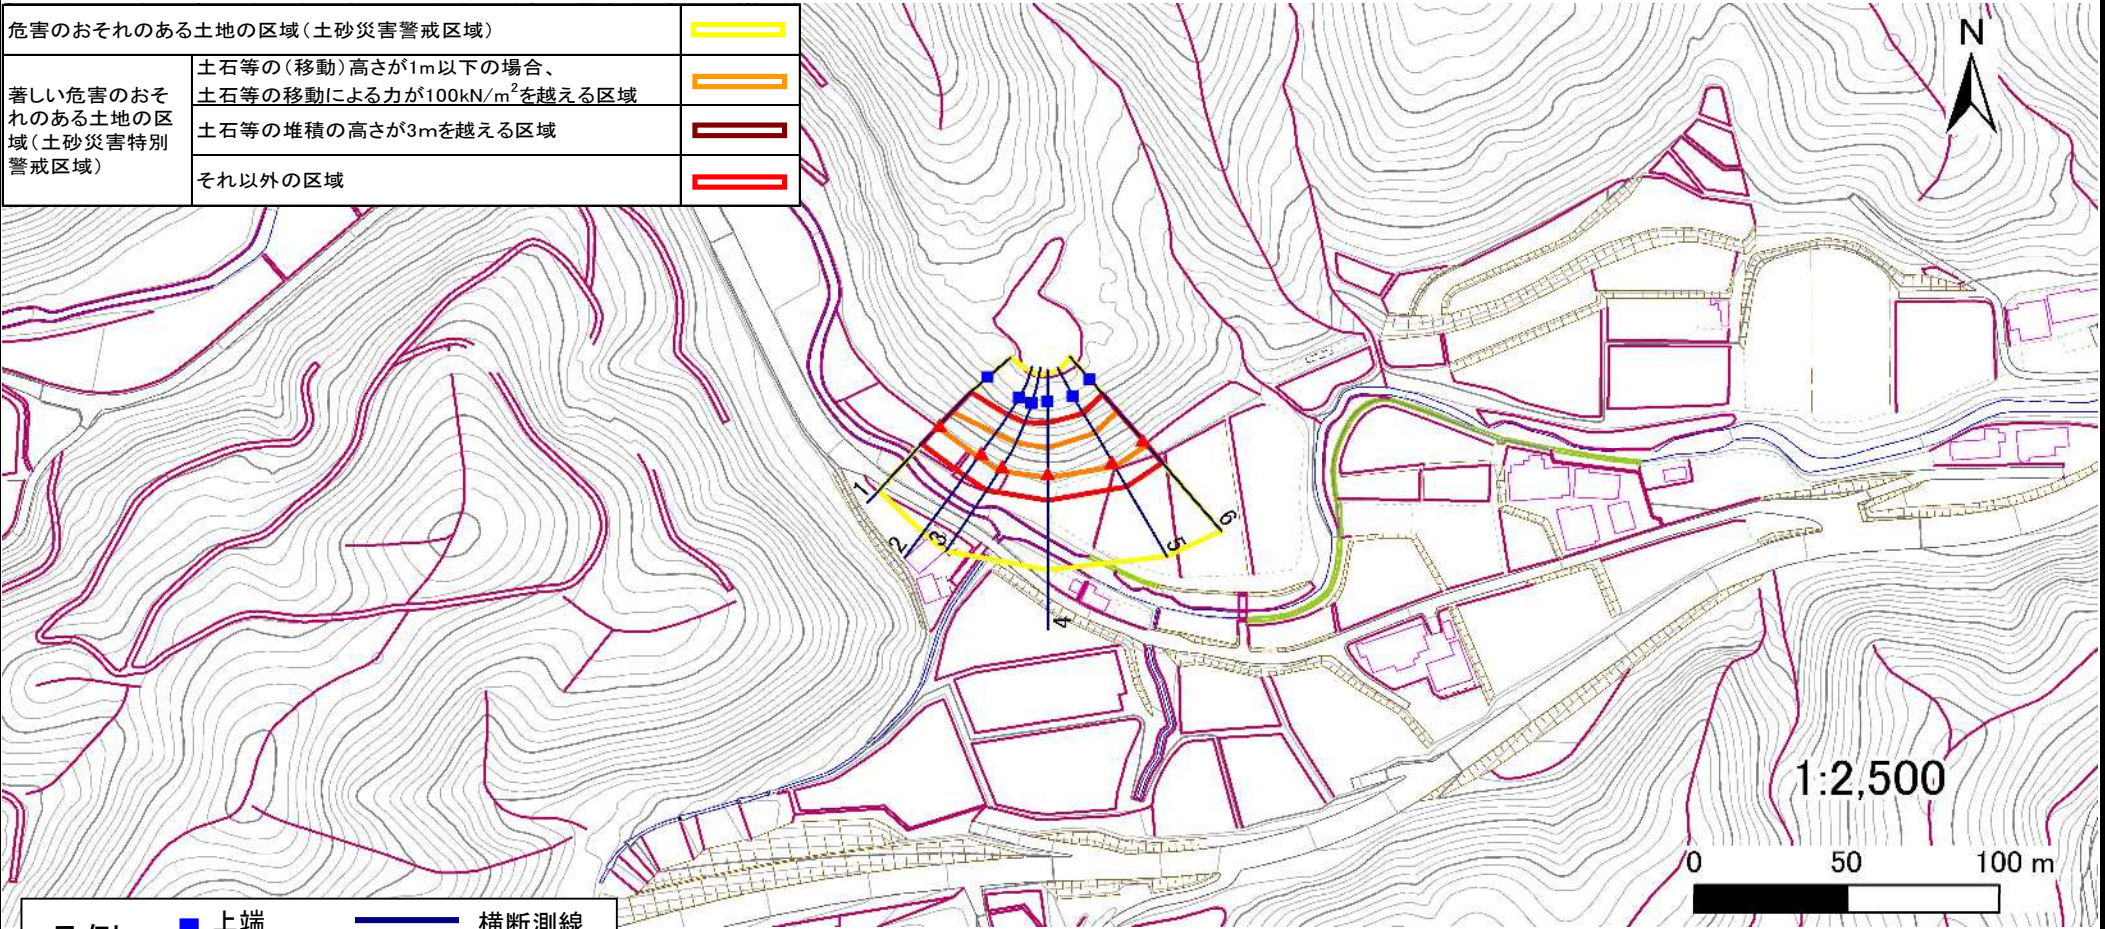
| 危害のおそれのある土地の区域(土砂災害警戒区域) | | |
| 著しい危害のおそれのある土地の区域(土砂災害特別警戒区域) | 土石等の(移動)高さが1m以下の場合、<br>土石等の移動による力が100kN/m <sup>2</sup> を越える区域 | |
| | 土石等の堆積の高さが3mを越える区域 | |
| | それ以外の区域 | |
