土砂災害警戒区域等の指定の告示に係る図書(その1)

| 自然現象の種類 | 急傾斜地の崩壊 |
| 箇所名 | 石浜6 |
| 所在地 | 本吉郡南三陸町歌津字石浜 |

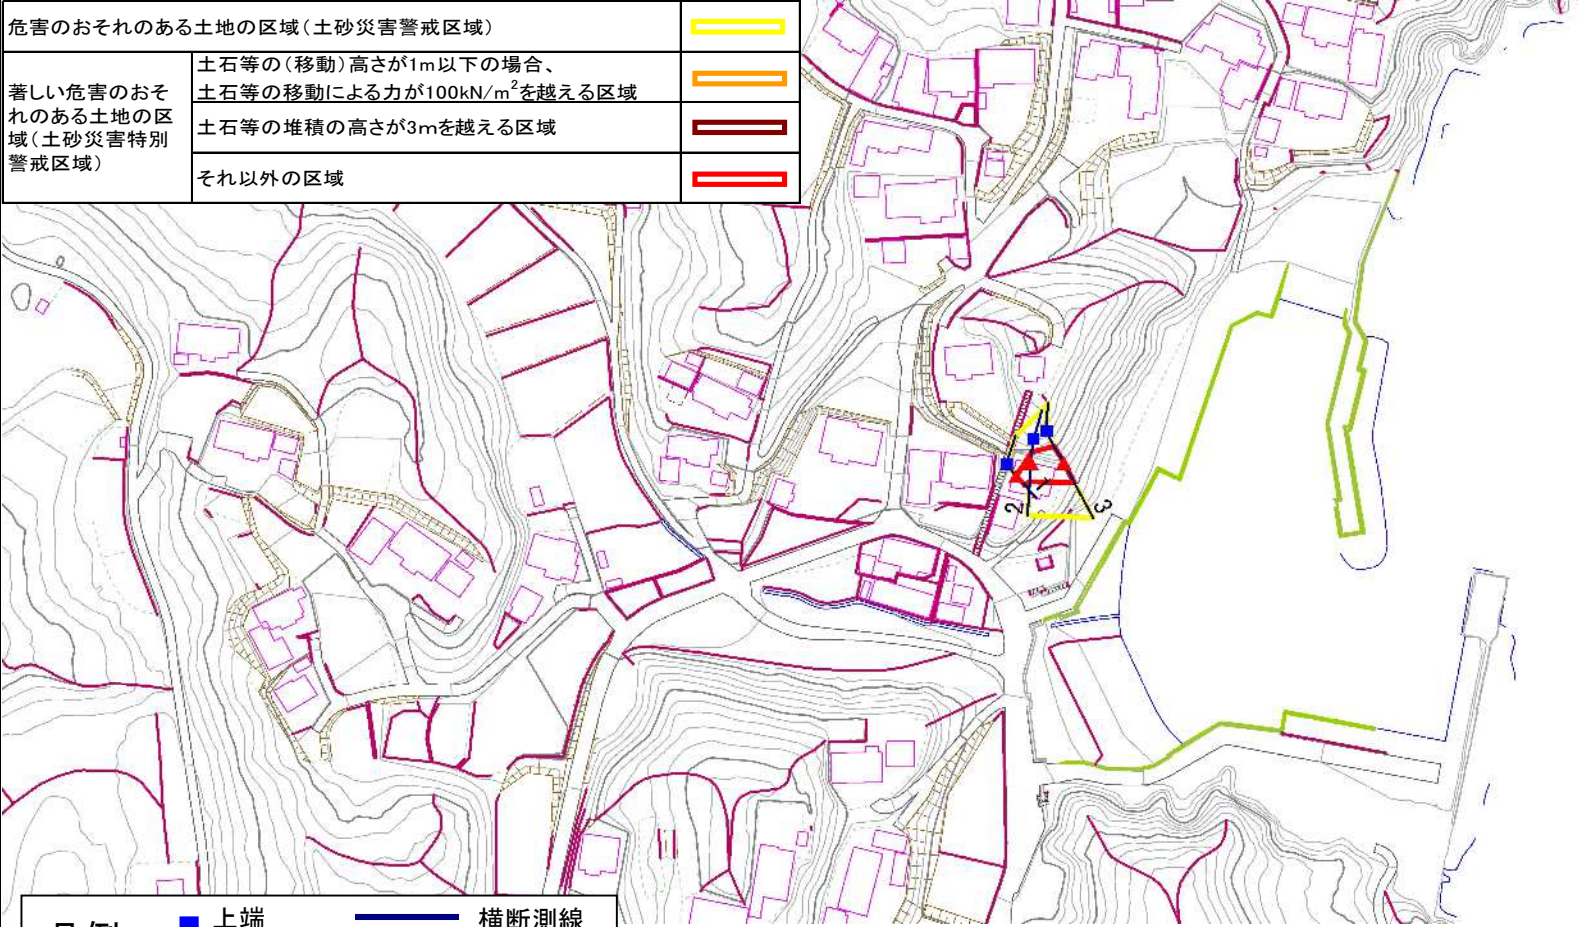
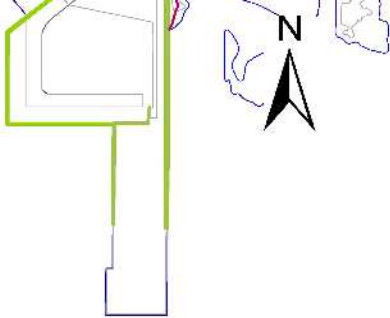
危害のおそれのある土地、著しい危害のおそれのある土地の設定図

| 危害のおそれのある土地の区域(土砂災害警戒区域) | | |
| 著しい危害のおそれのある土地の区域(土砂災害特別警戒区域) | 土石等の(移動)高さが1m以下の場合、<br>土石等の移動による力が100kN/m <sup>2</sup> を越える区域 | |
| | 土石等の堆積の高さが3mを越える区域 | |
| | それ以外の区域 | |
