土砂災害警戒区域等の指定の告示に係る図書(その1)

| 自然現象の種類 | 急傾斜地の崩壊 |
| 箇所番号 | N606K0800 |
| 箇所名 | 石浜7 |

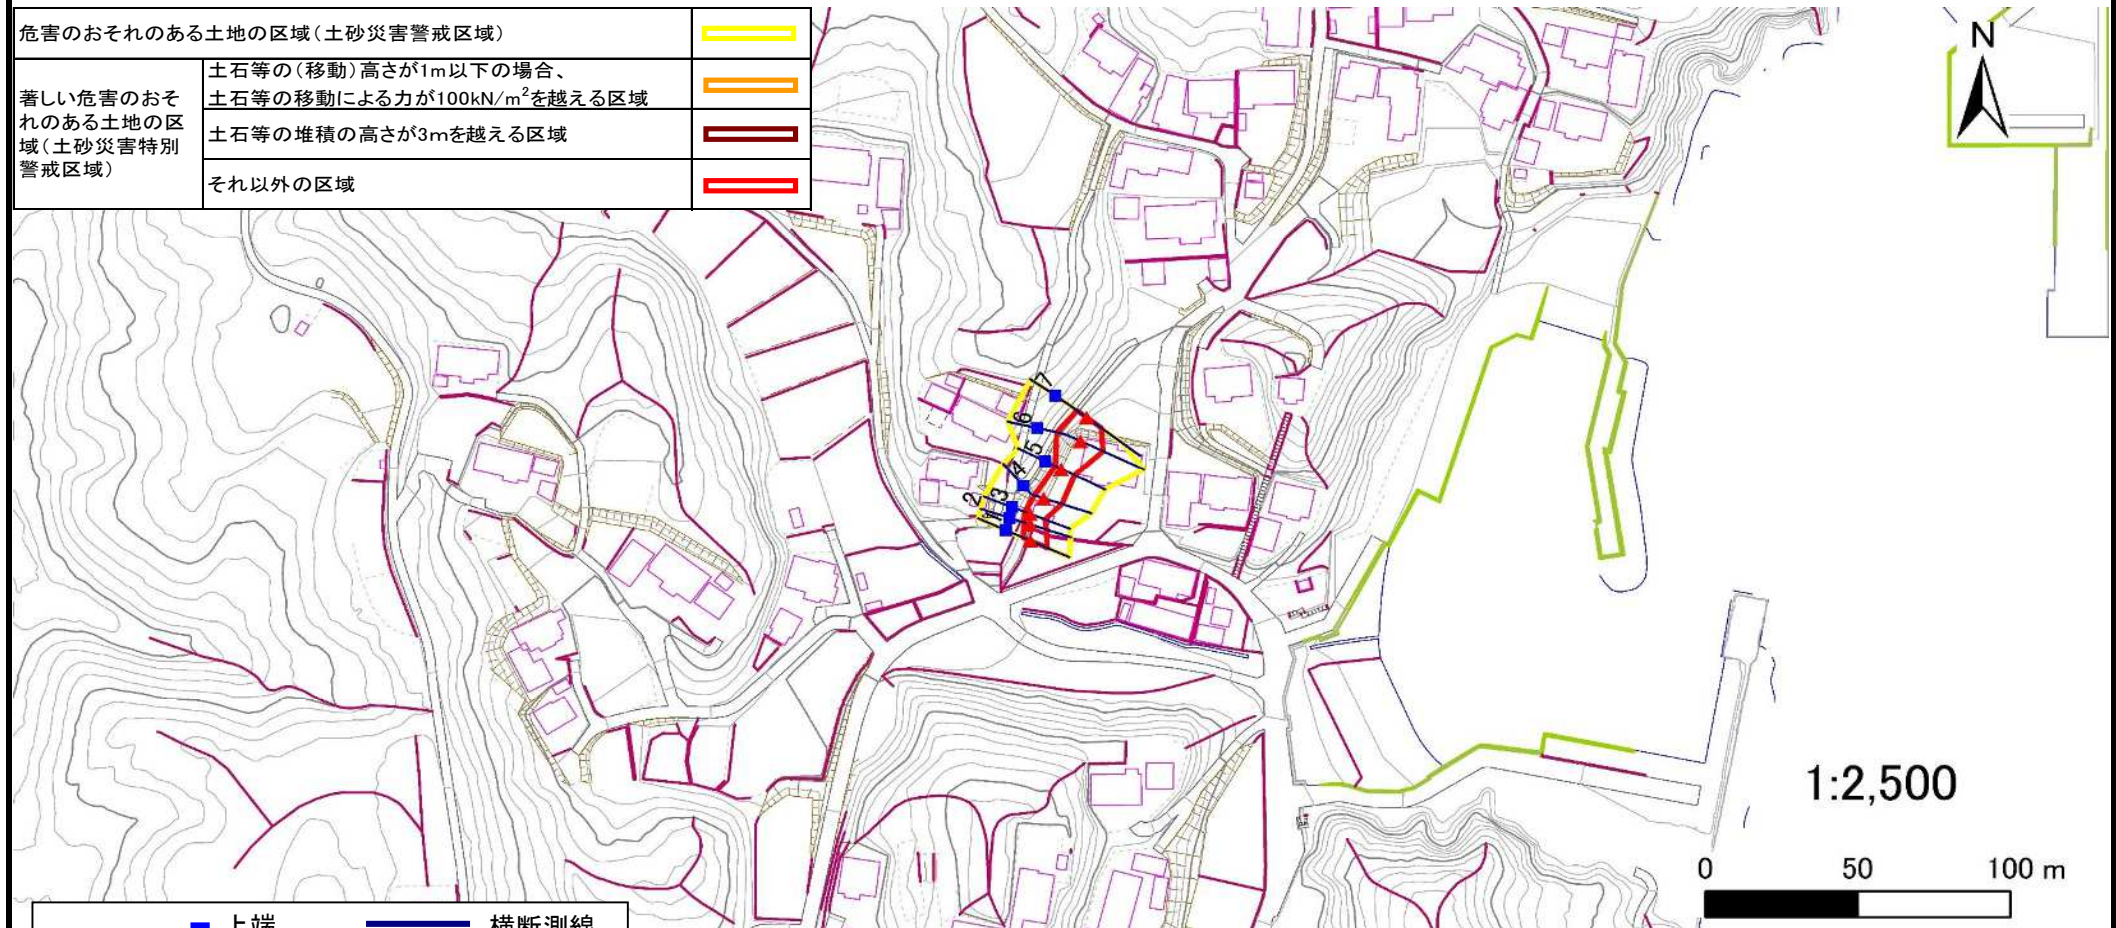
危害のおそれのある土地、著しい危害のおそれのある土地の設定図

| 危害のおそれのある土地の区域(土砂災害警戒区域) | | |
| 著しい危害のおそれのある土地の区域(土砂災害特別警戒区域) | 土石等の(移動)高さが1m以下の場合、<br>土石等の移動による力が100kN/m <sup>2</sup> を超える区域 | |
| | 土石等の堆積の高さが3mを超える区域 | |
| | それ以外の区域 | |
