土砂災害警戒区域等の指定の告示に係る図書(その1)

| 箇所番号 | N606K0816 |
| 箇所名 | 石浜10 |
| 所在地 | 本吉郡南三陸町歌津字石浜 |

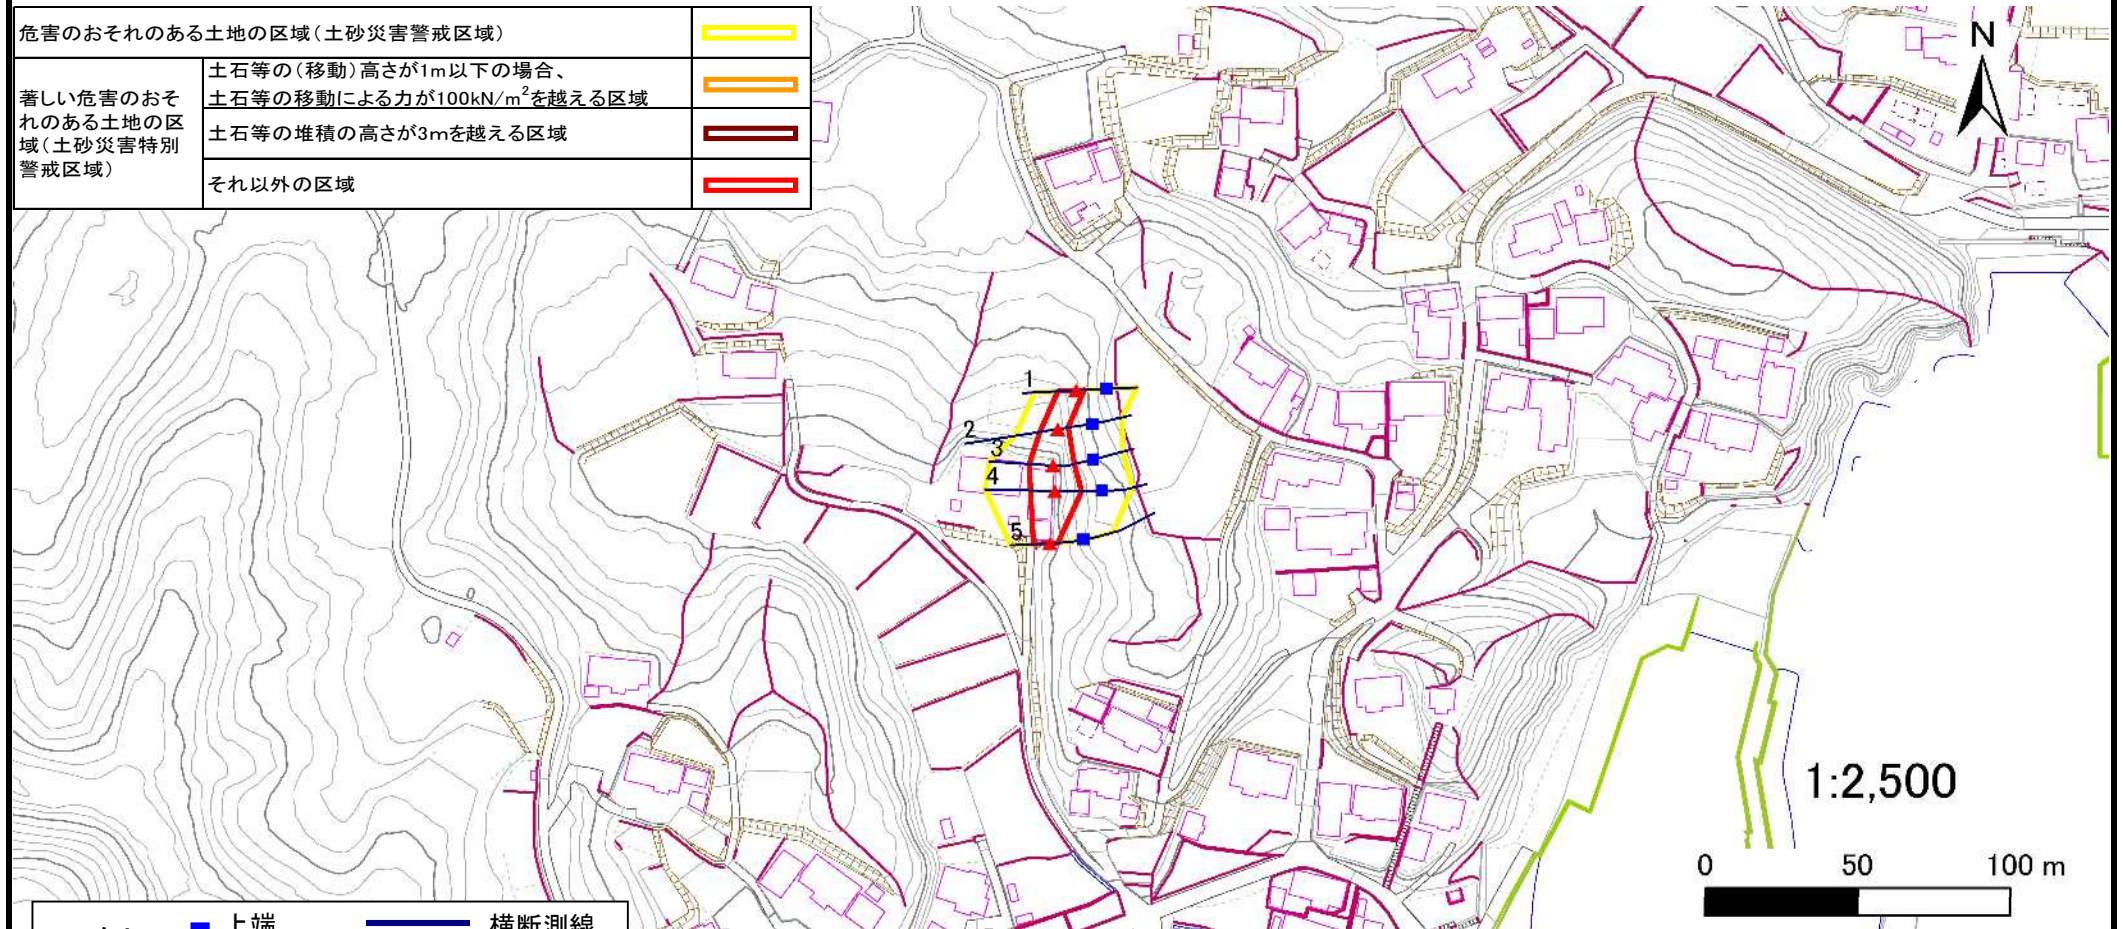
危害のおそれのある土地、著しい危害のおそれのある土地の設定図

| 危害のおそれのある土地の区域(土砂災害警戒区域) | |
| 著しい危害のおそれのある土地の区域(土砂災害特別警戒区域) | |
| 土石等の(移動)高さが1m以下の場合、<br>土石等の移動による力が100kN/m <sup>2</sup> を越える区域 | |
| 土石等の堆積の高さが3mを越える区域 | |
| それ以外の区域 | |
