土砂災害警戒区域等の指定の告示に係る図書(その1)

| 自然現象の種類 | 急傾斜地の崩壊 |
| 箇所名 | 平棚 |
| 所在地 | 本吉郡南三陸町歌津字平棚 |

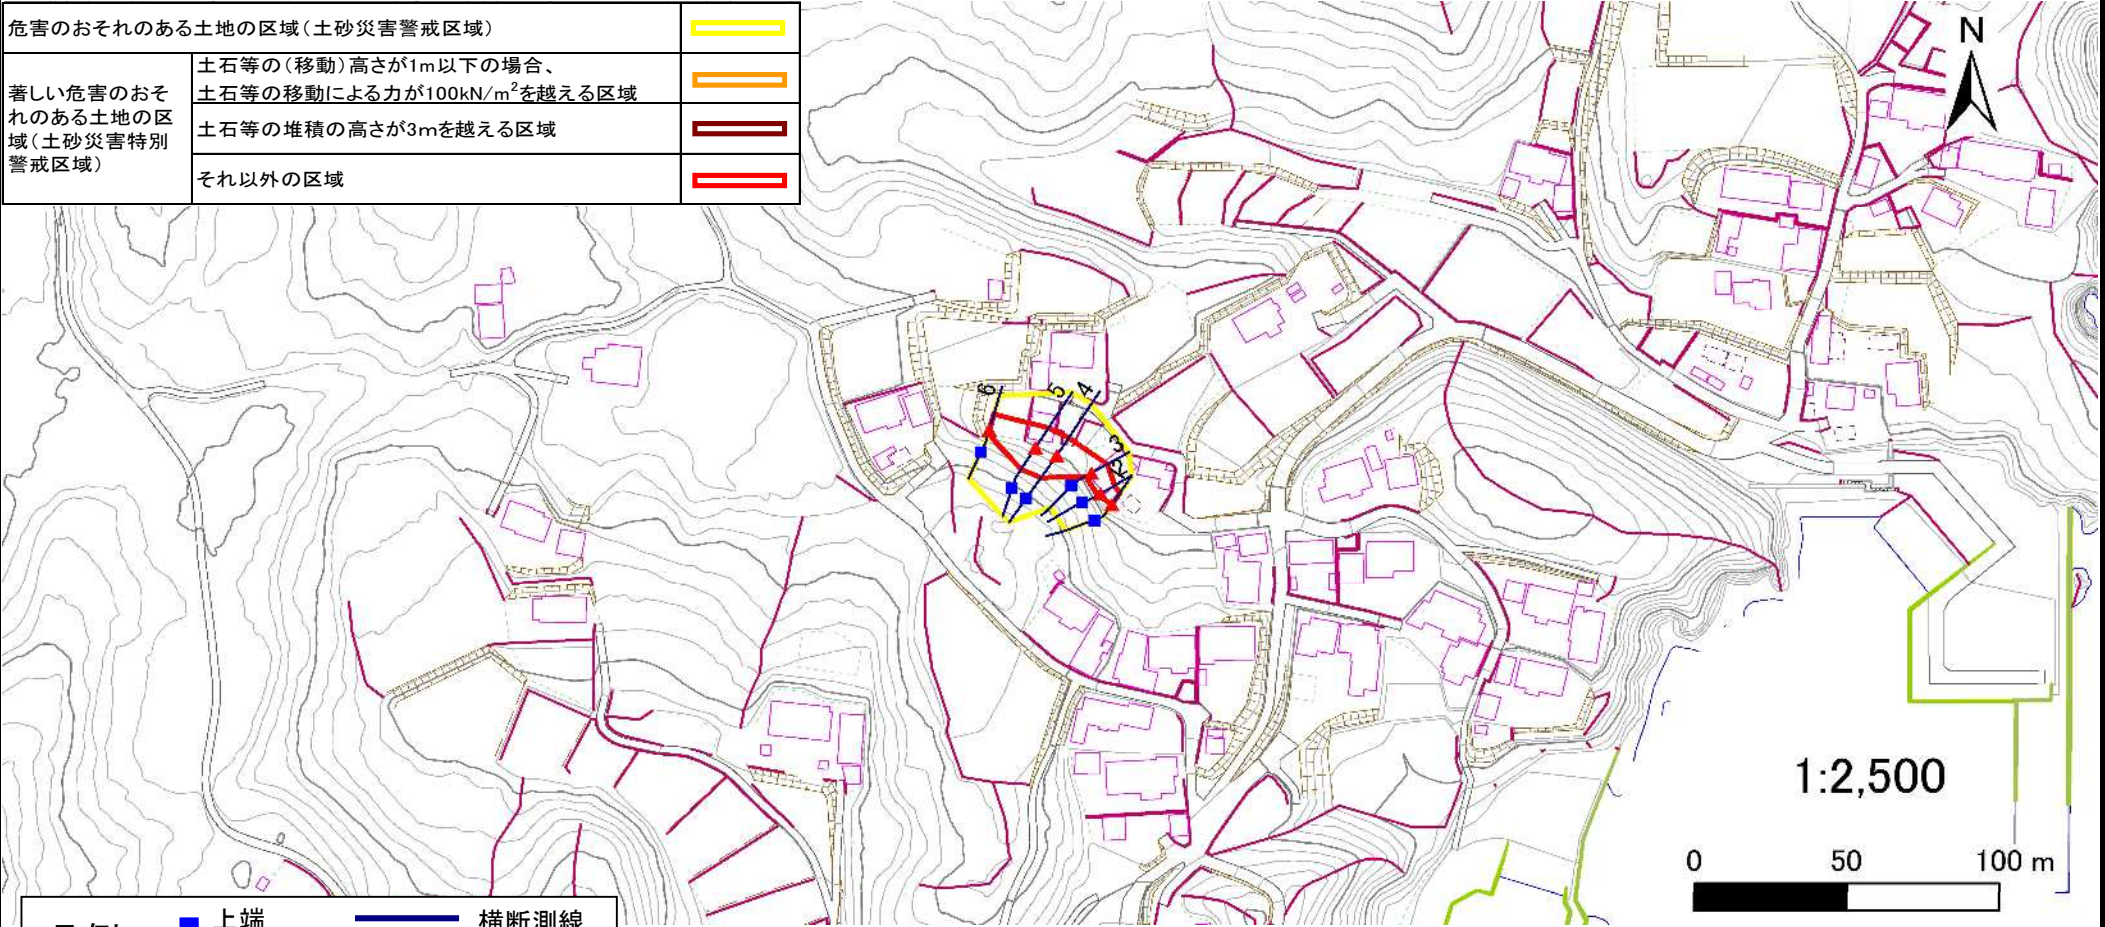
危害のおそれのある土地、著しい危害のおそれのある土地の設定図

| 危害のおそれのある土地の区域(土砂災害警戒区域) | | |
| 著しい危害のおそれのある土地の区域(土砂災害特別警戒区域) | 土石等の(移動)高さが1m以下の場合、<br>土石等の移動による力が100kN/m <sup>2</sup> を越える区域 | |
| | 土石等の堆積の高さが3mを越える区域 | |
| | それ以外の区域 | |
