土砂災害警戒区域等の指定の告示に係る図書(その1)

| 自然現象の種類 | 急傾斜地の崩壊 |
| 箇所番号 | N606K0830 |
| 箇所名 | 払川3 |

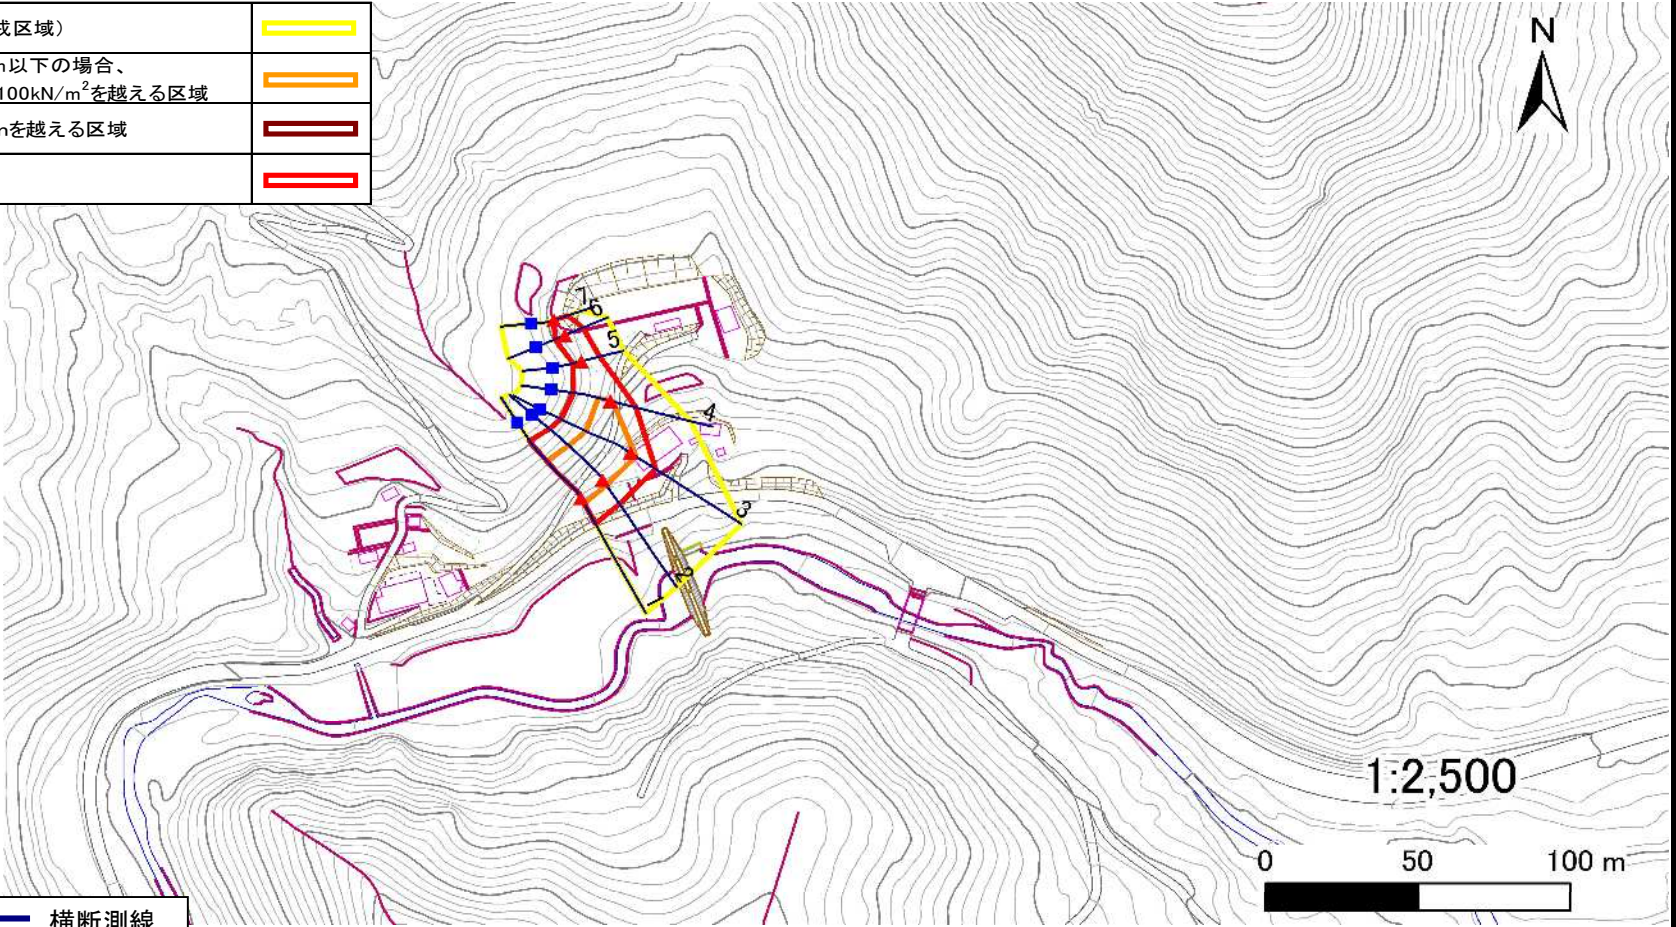
危害のおそれのある土地、著しい危害のおそれのある土地の設定図

| 危害のおそれのある土地の区域(土砂災害警戒区域) | |
| 著しい危害のおそれのある土地の区域(土砂災害特別警戒区域) | 土石等の(移動)高さが1m以下の場合、<br>土石等の移動による力が100kN/m <sup>2</sup> を超える区域 |
| | 土石等の堆積の高さが3mを超える区域 |
| | それ以外の区域 |
