# 土砂災害警戒区域等の指定の告示に係る図書(その1)

| 箇所番号 | N606K0858 |
| 箇所名 | 港1 |
| 所在地 | 本吉郡南三陸町歌津字港 |

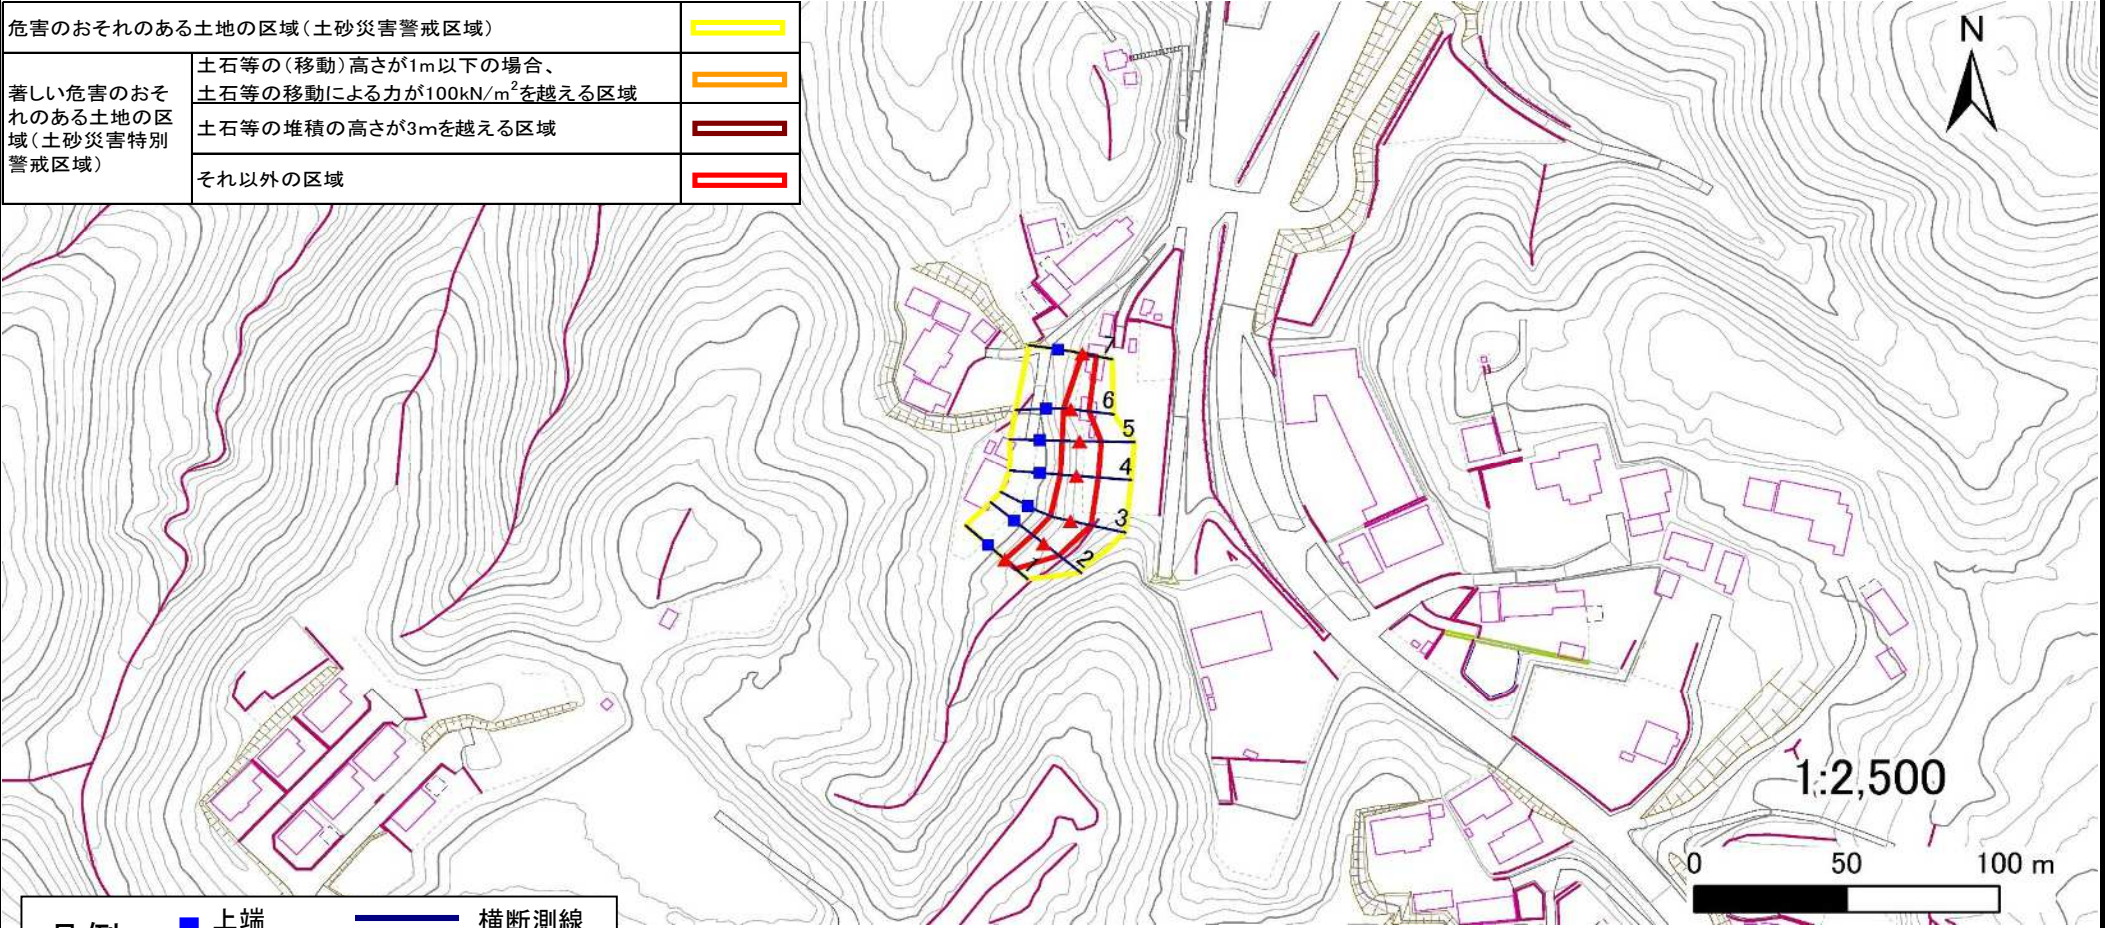
危害のおそれのある土地、著しい危害のおそれのある土地の設定図

| 危害のおそれのある土地の区域(土砂災害警戒区域) | |
| 著しい危害のおそれのある土地の区域(土砂災害特別警戒区域) | |
| 土石等の(移動)高さが1m以下の場合、<br>土石等の移動による力が100kN/m <sup>2</sup> を超える区域 | |
| 土石等の堆積の高さが3mを超える区域 | |
| それ以外の区域 | |
