土砂災害警戒区域等の指定の告示に係る図書(その1)

| 自然現象の種類 | 急傾斜地の崩壊 |
| 箇所番号 | N606K0862 |
| 箇所名 | 樋の口1-3 |

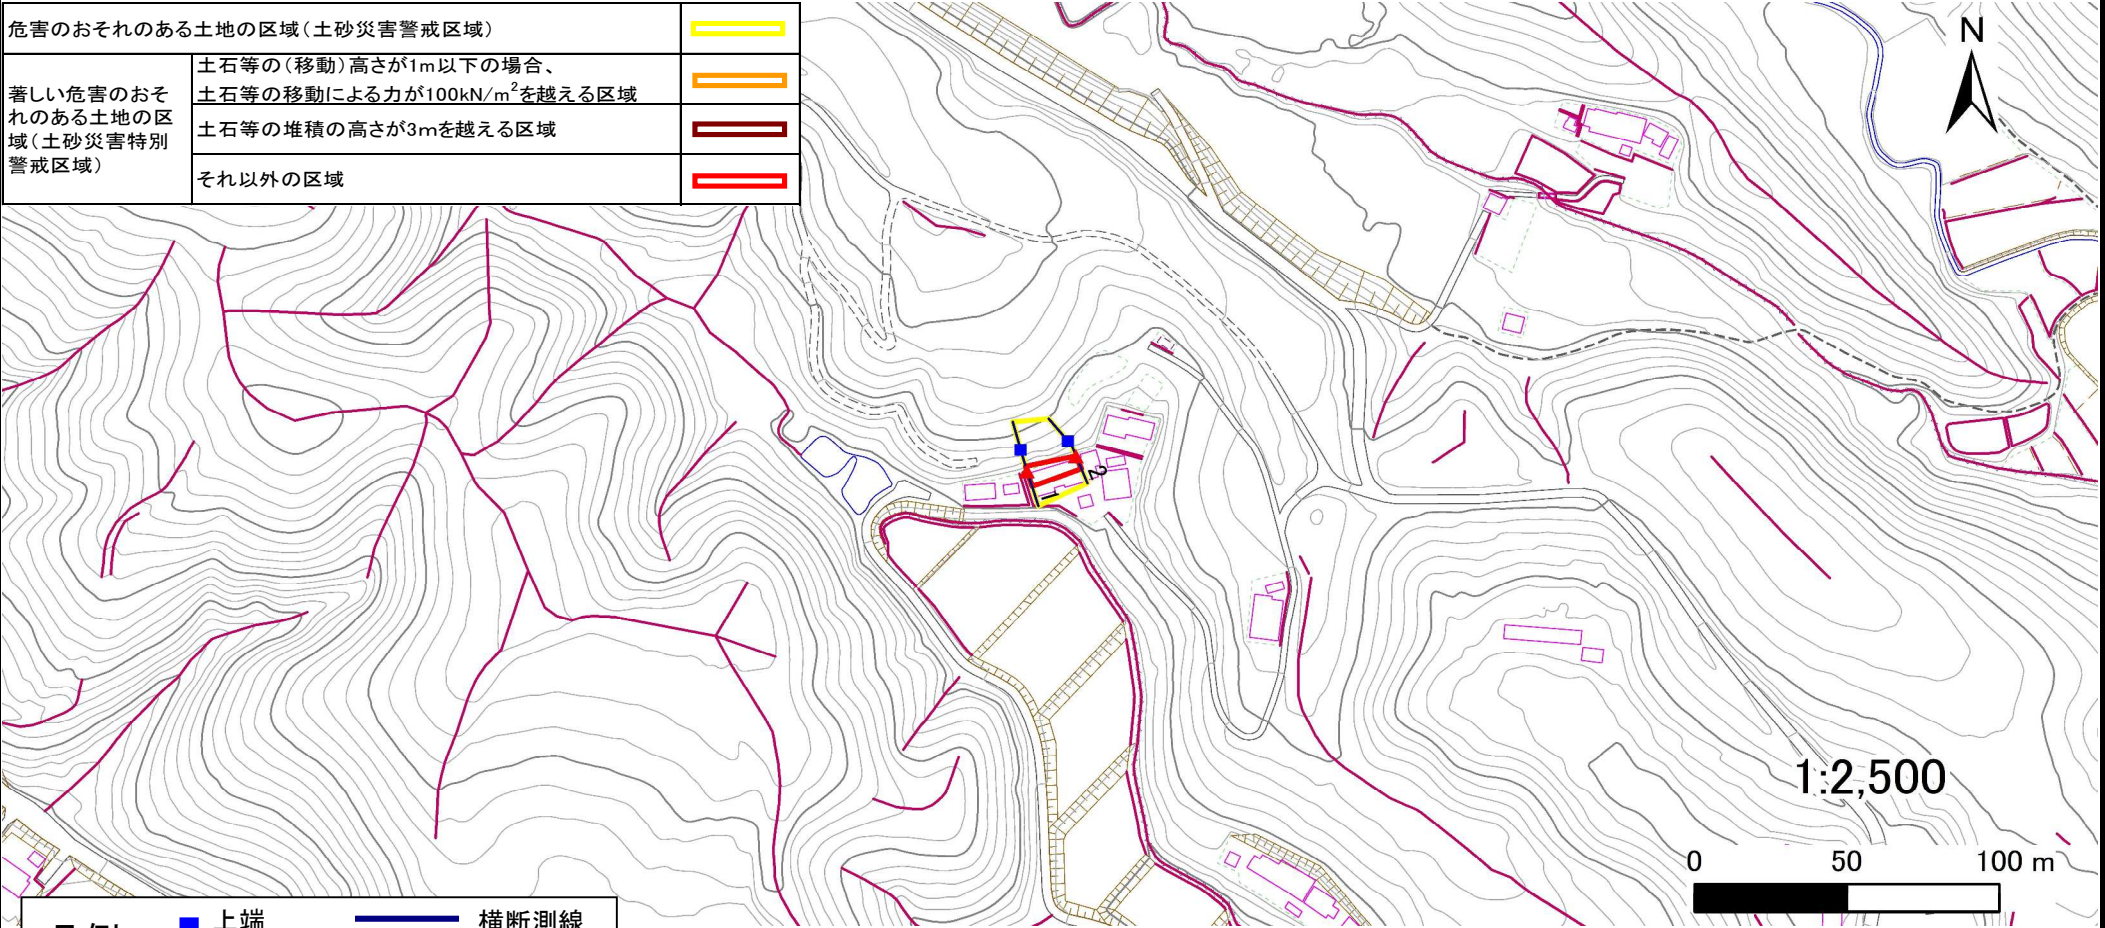
危害のおそれのある土地、著しい危害のおそれのある土地の設定図

| 危害のおそれのある土地の区域(土砂災害警戒区域) | | |
| 著しい危害のおそれのある土地の区域(土砂災害特別警戒区域) | 土石等の(移動)高さが1m以下の場合、<br>土石等の移動による力が100kN/m <sup>2</sup> を超える区域 | |
| | 土石等の堆積の高さが3mを超える区域 | |
| | それ以外の区域 | |
