土砂災害警戒区域等の指定の告示に係る図書(その1)

| 自然現象の種類 | 急傾斜地の崩壊 |
| 箇所番号 | N606K0864 |
| 箇所名 | 港3 |

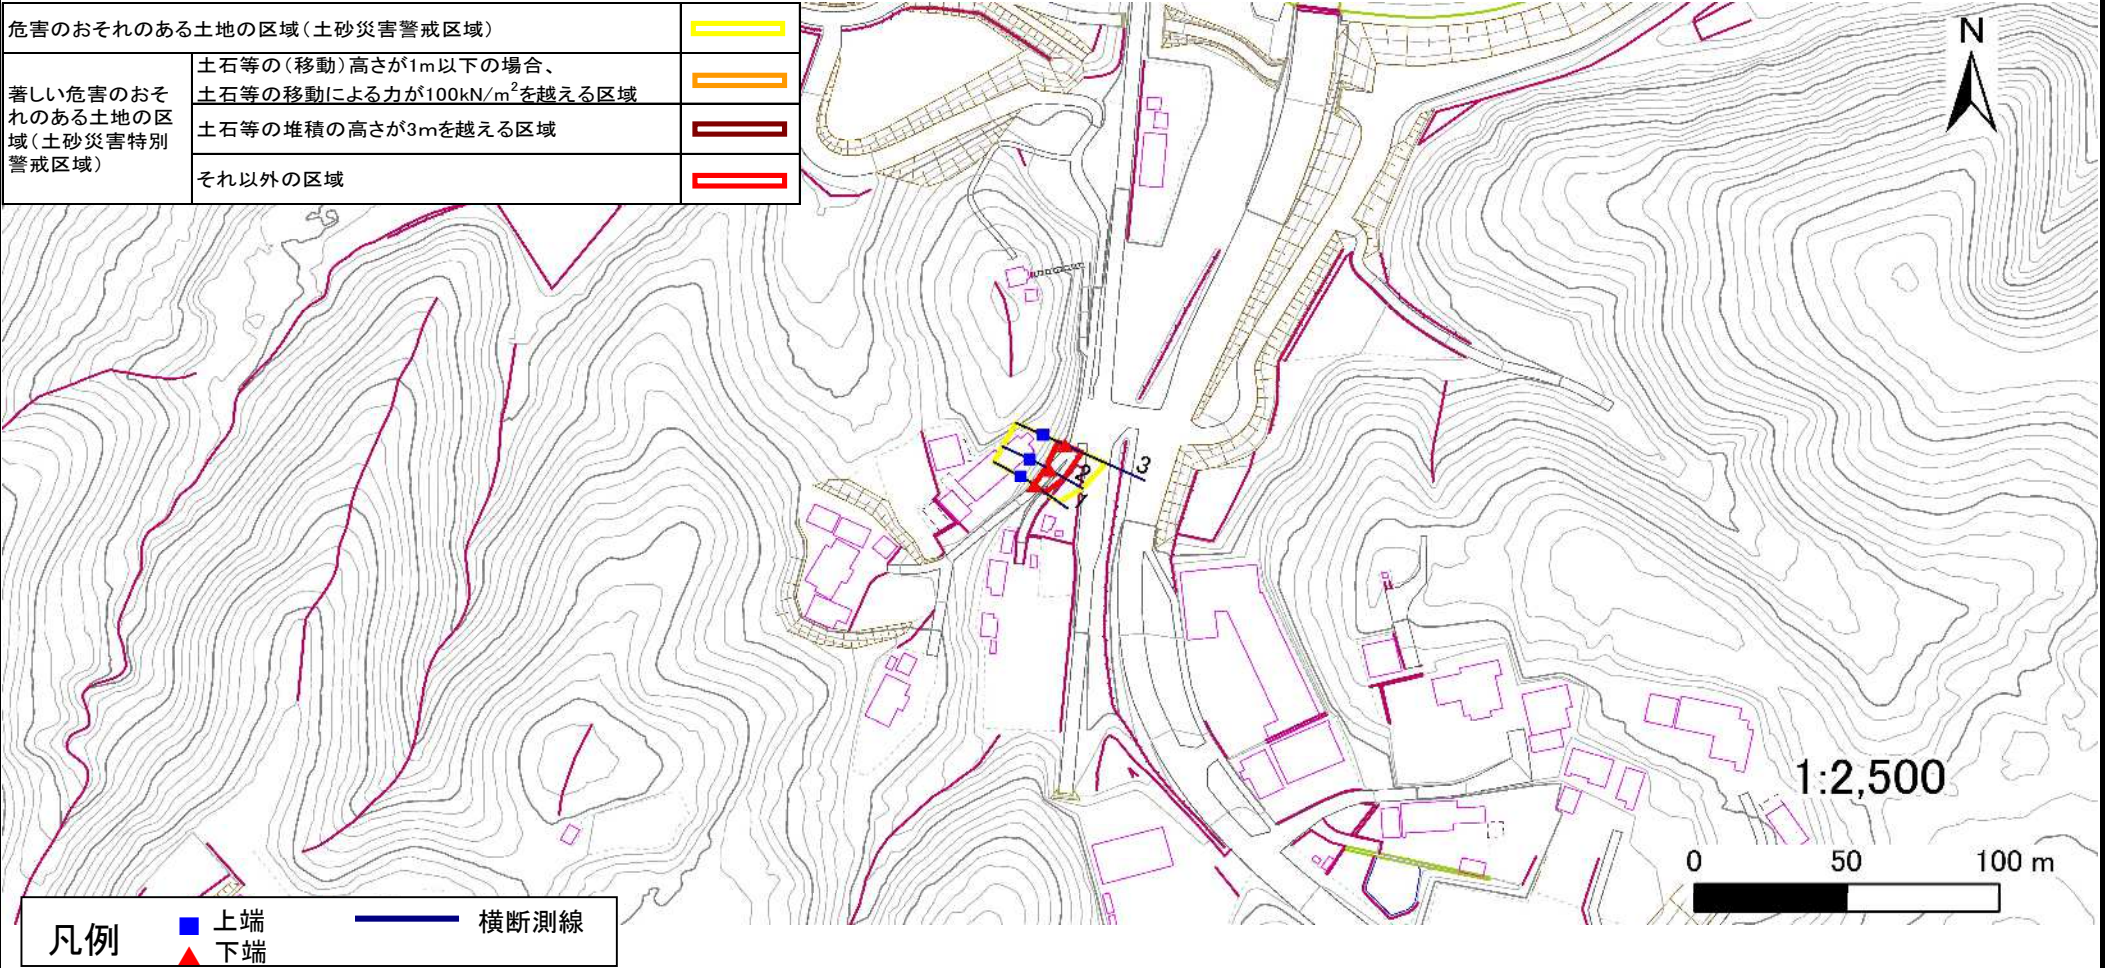
危害のおそれのある土地、著しい危害のおそれのある土地の設定図

| 危害のおそれのある土地の区域(土砂災害警戒区域) | | |
| 著しい危害のおそれのある土地の区域(土砂災害特別警戒区域) | 土石等の(移動)高さが1m以下の場合、<br>土石等の移動による力が100kN/m <sup>2</sup> を越える区域 | |
| | 土石等の堆積の高さが3mを越える区域 | |
| | それ以外の区域 | |
