土砂災害警戒区域等の指定の告示に係る図書(その1)

| 箇所名 | 田の浦1 |
| 所在地 | 本吉郡南三陸町歌津字田の浦 |

危害のおそれのある土地、著しい危害のおそれのある土地の設定図

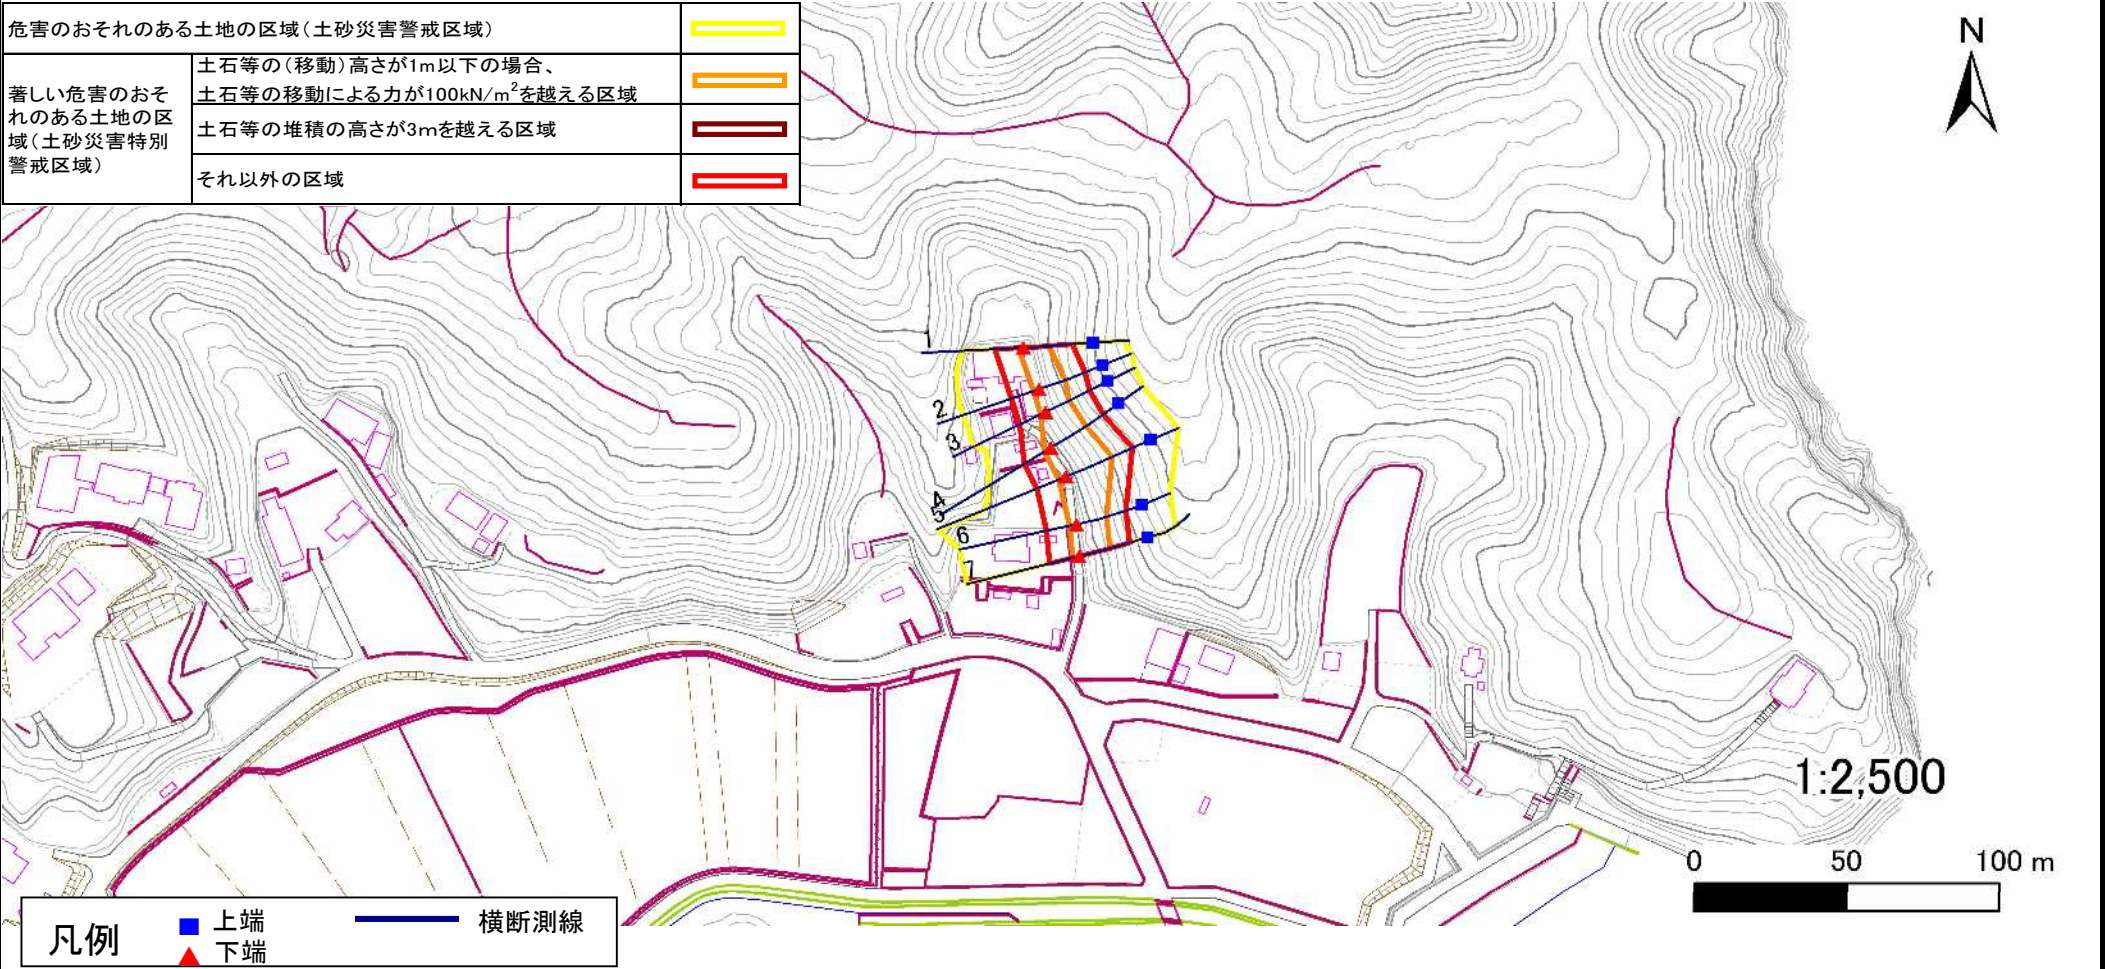
| 危害のおそれのある土地の区域(土砂災害警戒区域) | | |
| 著しい危害のおそれのある土地の区域(土砂災害特別警戒区域) | 土石等の(移動)高さが1m以下の場合、 | |
| | 土石等の移動による力が100kN/m <sup>2</sup> を超える区域 | |
| | 土石等の堆積の高さが3mを超える区域 | |
| | それ以外の区域 | |
