# 土砂災害警戒区域等の指定の告示に係る図書(その1)

| 自然現象の種類 | 急傾斜地の崩壊 |
| 箇所番号 | N606K0894 |
| 箇所名 | 港5 |

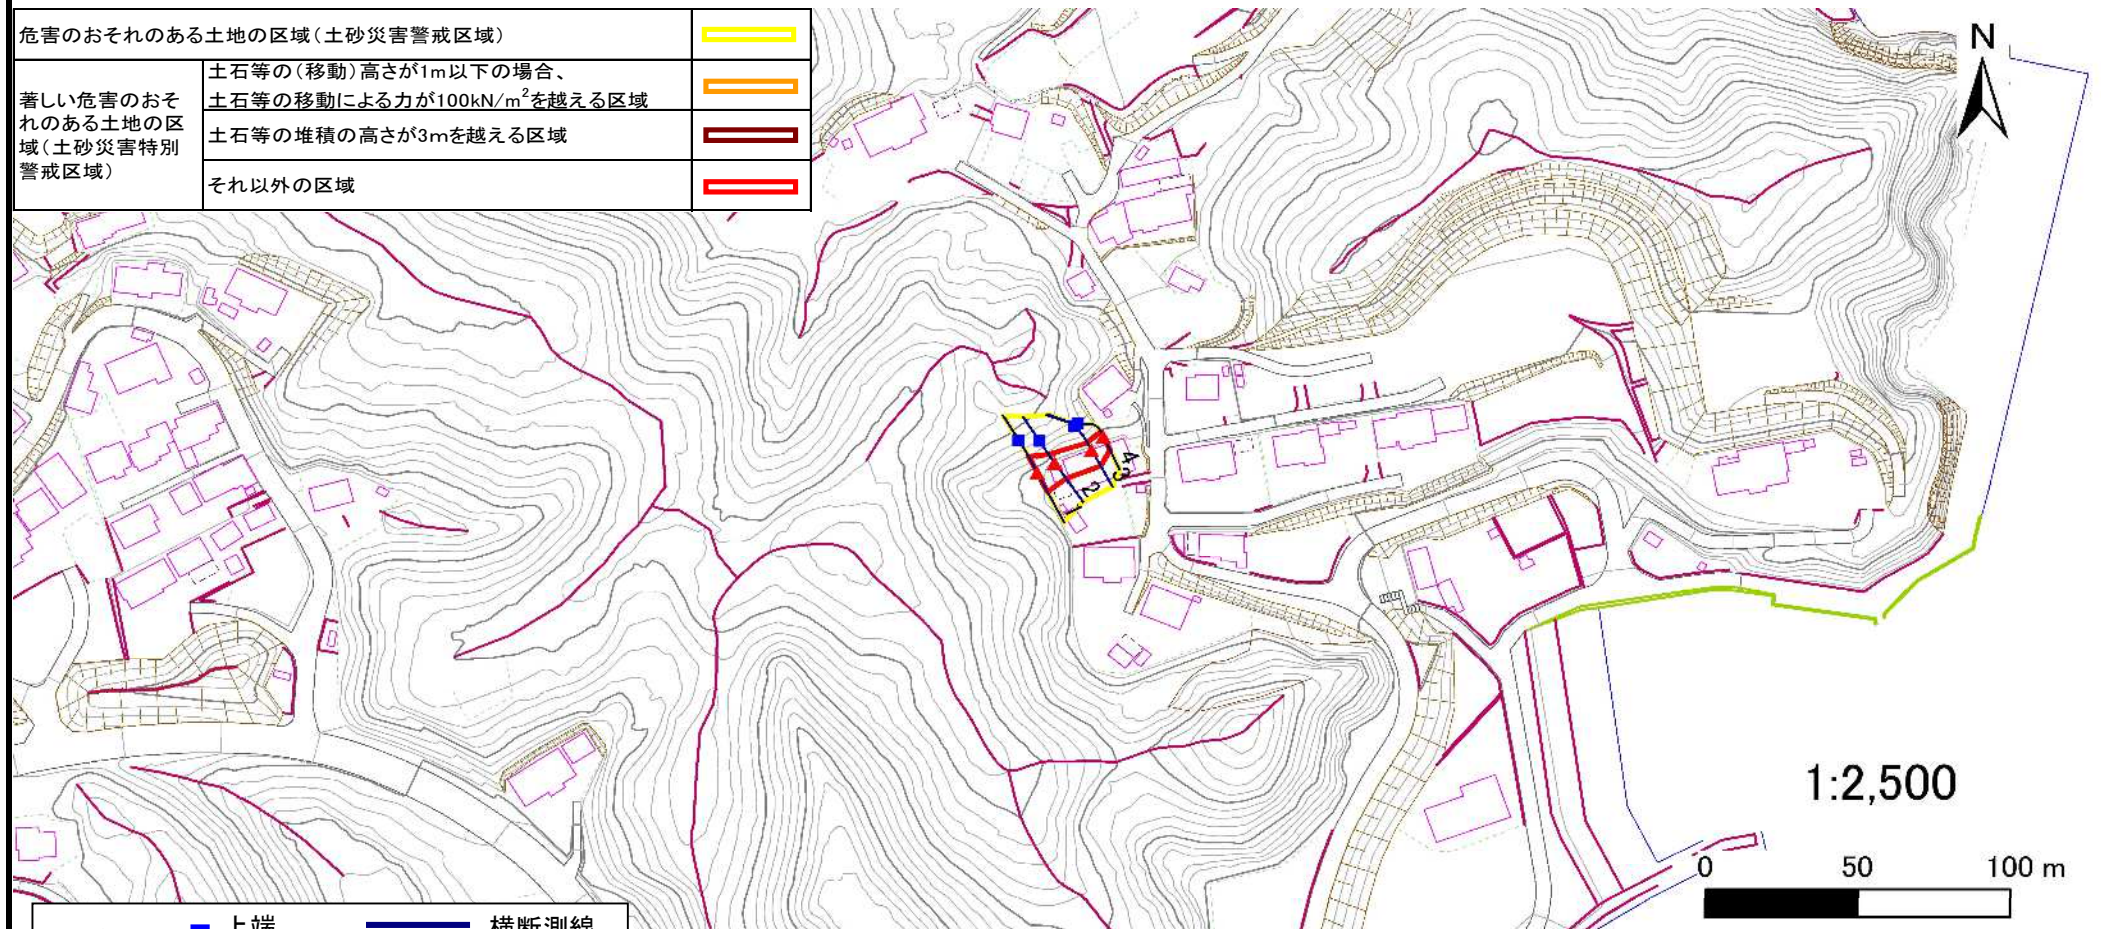
危害のおそれのある土地、著しい危害のおそれのある土地の設定図

| 危害のおそれのある土地の区域(土砂災害警戒区域) | |
| 著しい危害のおそれのある土地の区域(土砂災害特別警戒区域) | |
| 土石等の(移動)高さが1m以下の場合、<br>土石等の移動による力が100kN/m <sup>2</sup> を超える区域 | |
| 土石等の堆積の高さが3mを超える区域 | |
| それ以外の区域 | |
