土砂災害警戒区域等の指定の告示に係る図書(その1)

| 箇所名 | 中野7 |
| 所在地 | 本吉郡南三陸町歌津字中野 |

危害のおそれのある土地、著しい危害のおそれのある土地の設定図

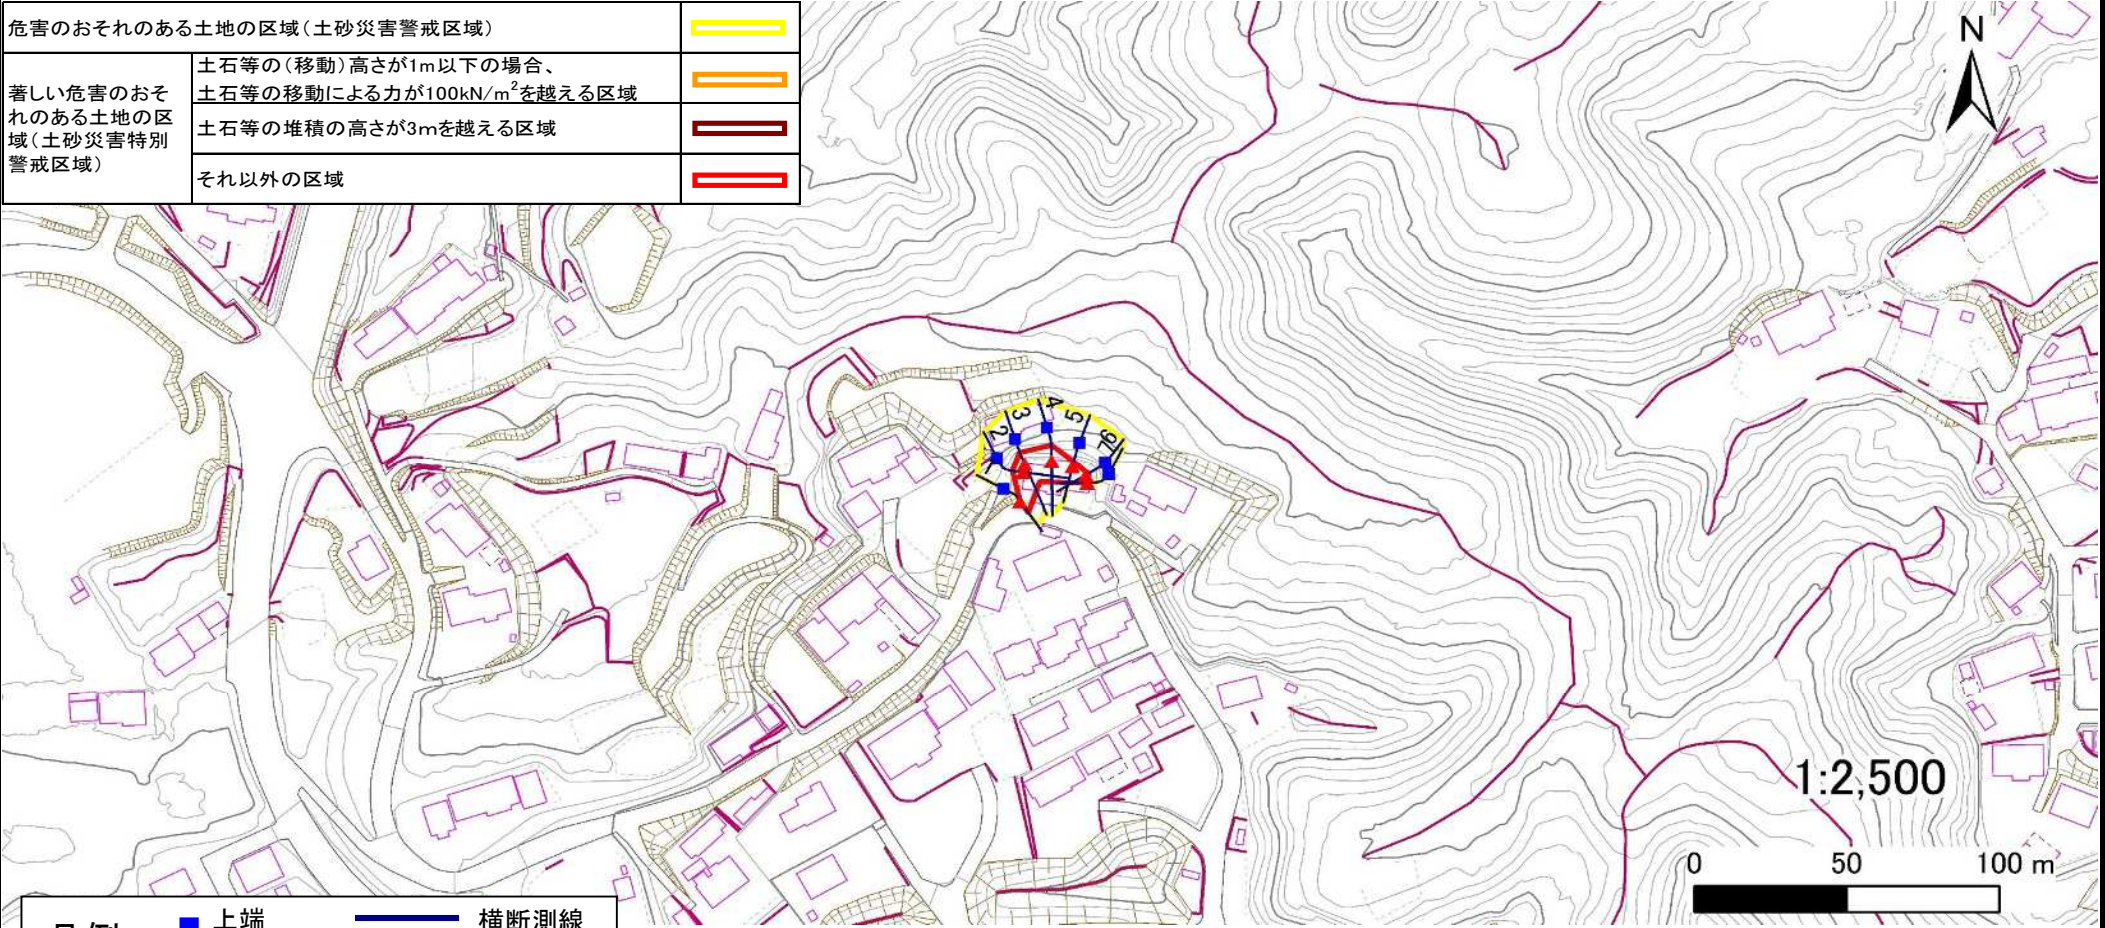
| 危害のおそれのある土地の区域(土砂災害警戒区域) | | |
| 著しい危害のおそれのある土地の区域(土砂災害特別警戒区域) | 土石等の(移動)高さが1m以下の場合、<br>土石等の移動による力が100kN/m <sup>2</sup> を越える区域 | |
| | 土石等の堆積の高さが3mを越える区域 | |
| | それ以外の区域 | |
