土砂災害警戒区域等の指定の告示に係る図書(その1)

| 箇所番号 | N606K0905 |
| 箇所名 | 歌津浪板 |

危害のおそれのある土地、著しい危害のおそれのある土地の設定図

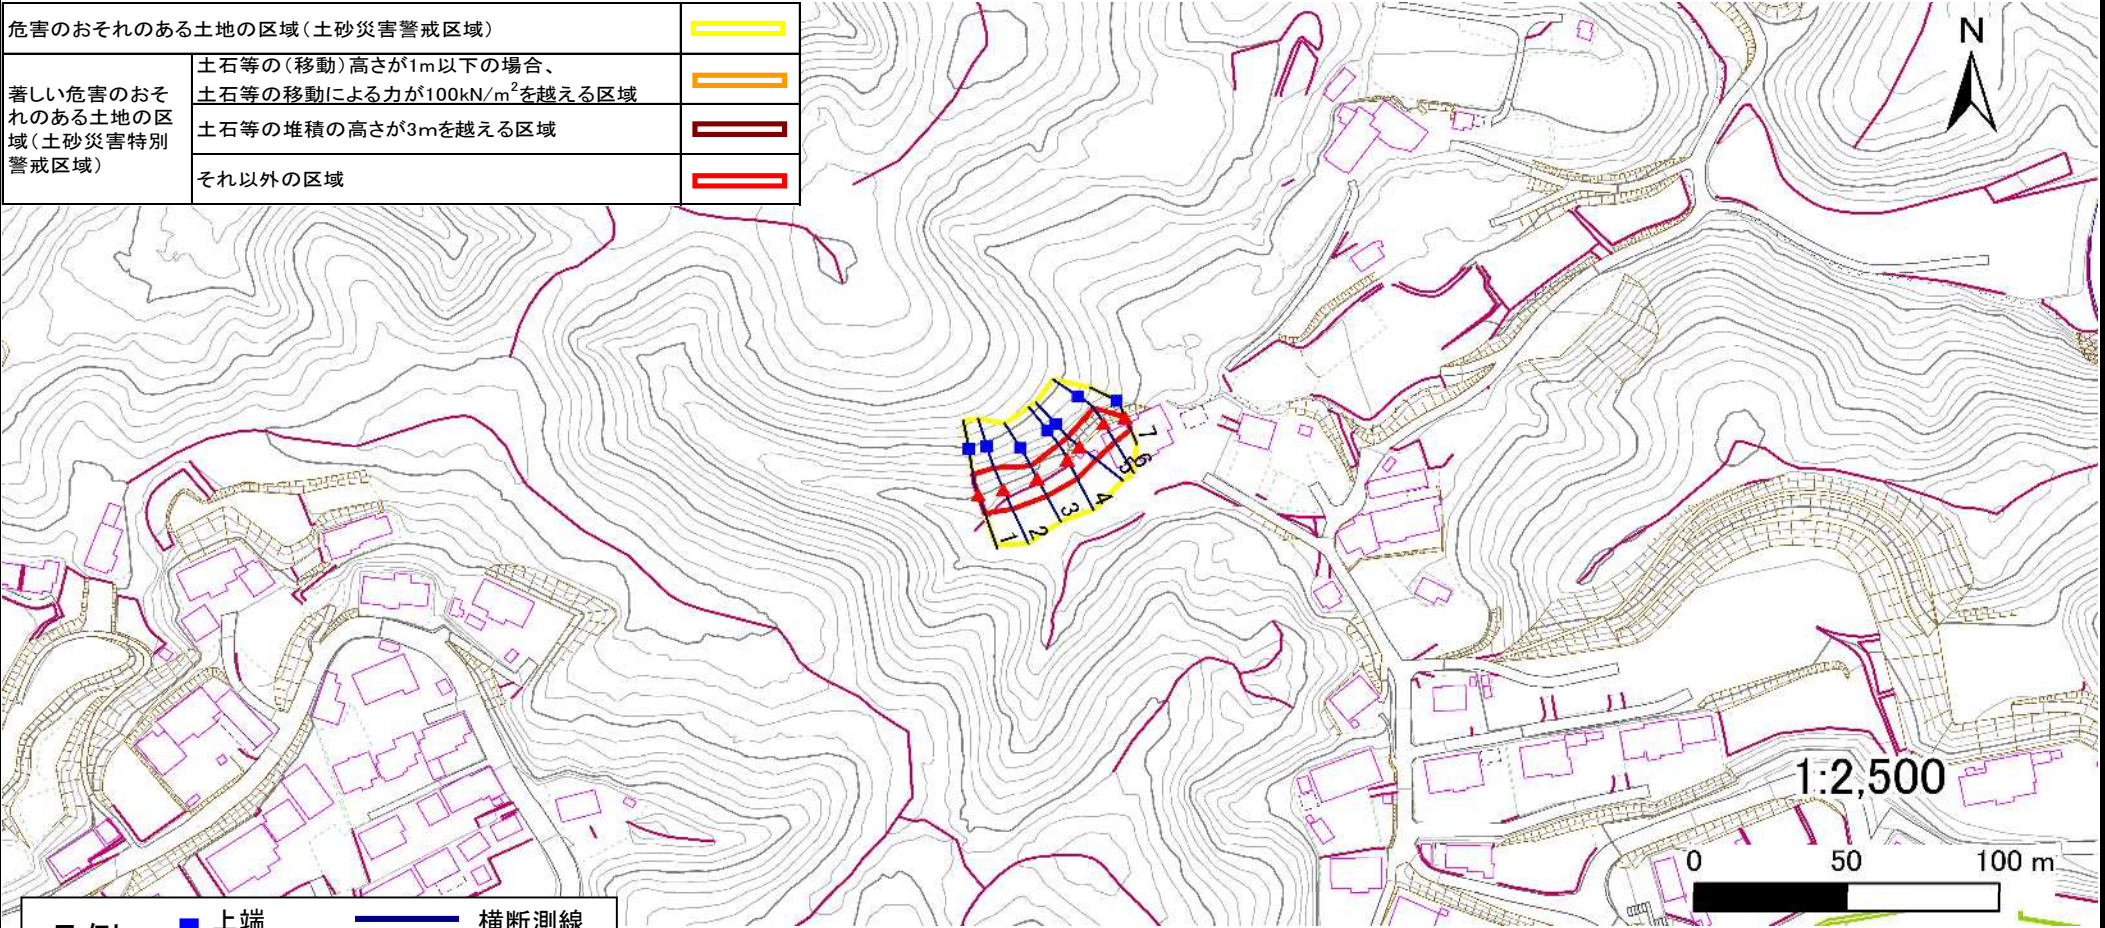
| 危害のおそれのある土地の区域(土砂災害警戒区域) | | |
| 著しい危害のおそれのある土地の区域(土砂災害特別警戒区域) | 土石等の(移動)高さが1m以下の場合、 | |
| | 土石等の移動による力が100kN/m <sup>2</sup> を超える区域 | |
| | 土石等の堆積の高さが3mを超える区域 | |
| | それ以外の区域 | |
