1. 復旧の概要

県では、東日本大震災による被災状況を踏まえ、次の考え方で日向貝地先海岸の復旧を進めていきます。

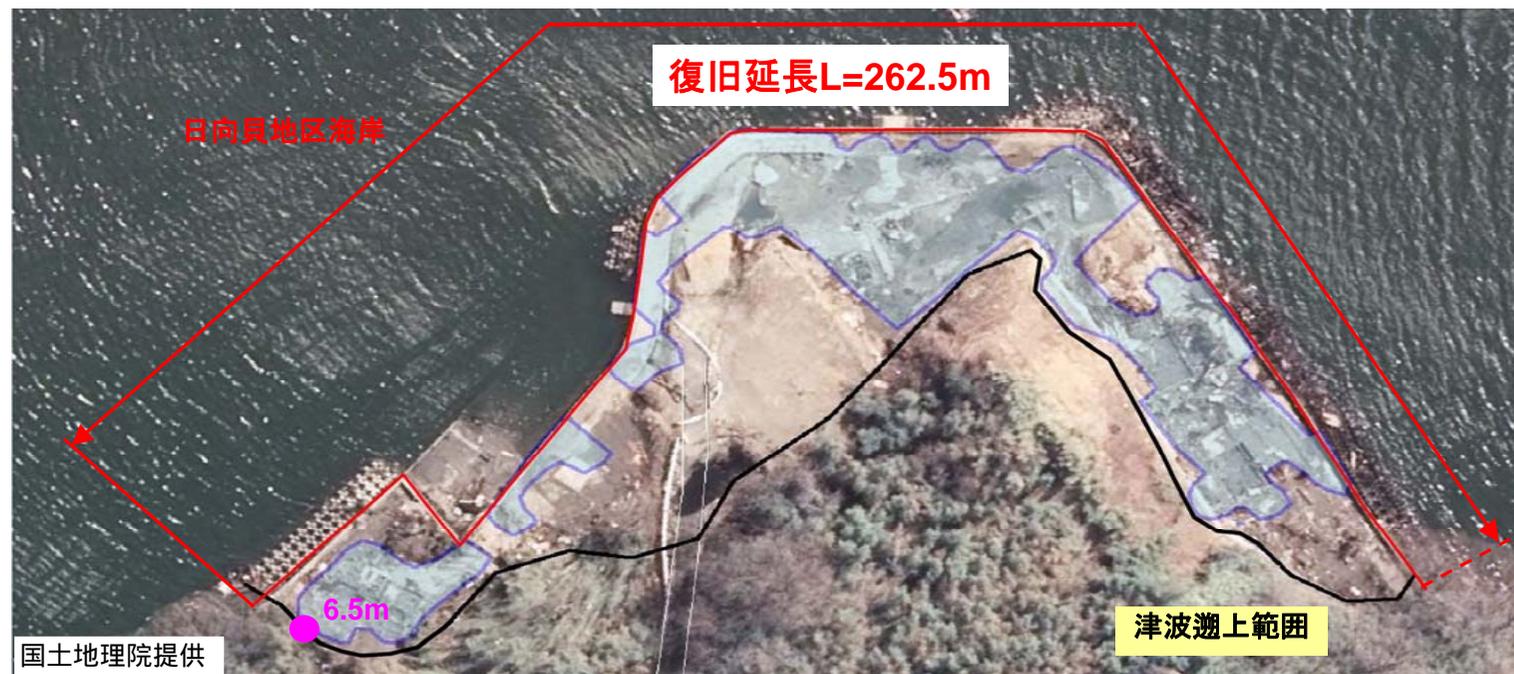
復旧計画平面図

②復旧の範囲：延長262. 5m(下記図に記載しています。)
