14 教育・福祉複合施設整備事業

- i 建設場所：名取市美田園二丁目
- ii 入居機関：(仮称)総合教育センター、美田園高等学校、子ども総合センター、中央児童相談所及びリハビリテーション支援センター
- iii 敷地面積：約28,000 m² ・延べ床面積：21,325.53 m²

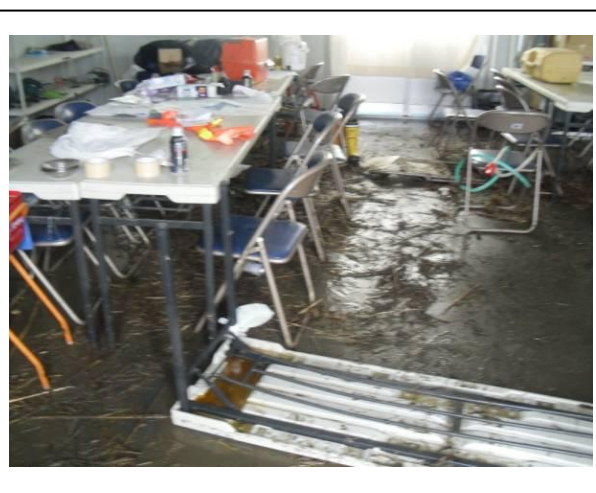
(作業員休憩所内の状況)

建設現場の状況から、建設工事の一時中止を指示（3月18日から一時中止）した。その後、仮設復旧作業を4月25日から6月30日まで実施し、現場内の汚泥、流木等の片付け、清掃及び既済工事部分等の水洗い、仮設事務所や作業員休憩所の復旧作業等を行なった。
