【国道113号福岡蔵本応急対策工状況】

対策工概要

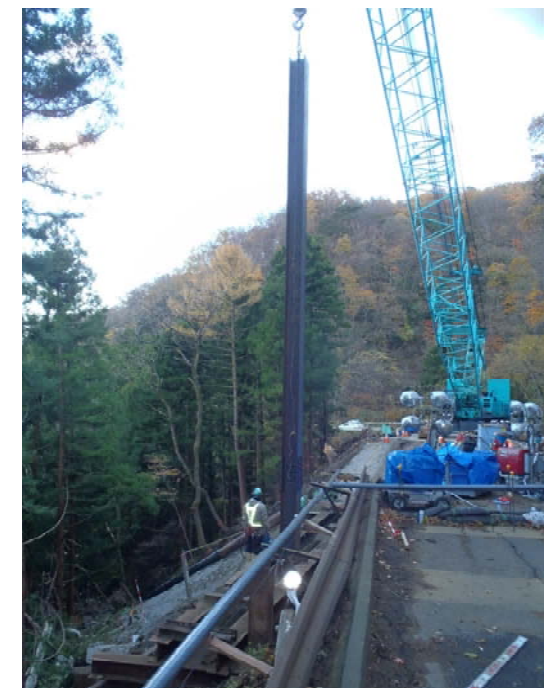
状況写真

国道113号福岡蔵本地内の大きな沢部において、10月12日から13日の台風19号により道路が崩落したため、現在、通行止めとしております。

現地調査の結果、規模の大きい地すべりの兆候が見られるため、対策工事も大規模なものとなり、現在、大型重機を用いて土留め工の作業を進めているところです。
