土砂災害警戒区域等の指定の告示に係る図書(その1)

告示番号	宮城県告示第1110号
告示年月日	平成30年12月21日

自然現象の種類	急傾斜地の崩壊
箇所番号	Ⅱ-自-1961
箇所名	前釜の2
所在地	石巻市馬鞍字前釜、字百目木
調査機関	宮城県東部土木事務所

危害のおそれのある土地、著しい危害のおそれのある土地の設定図

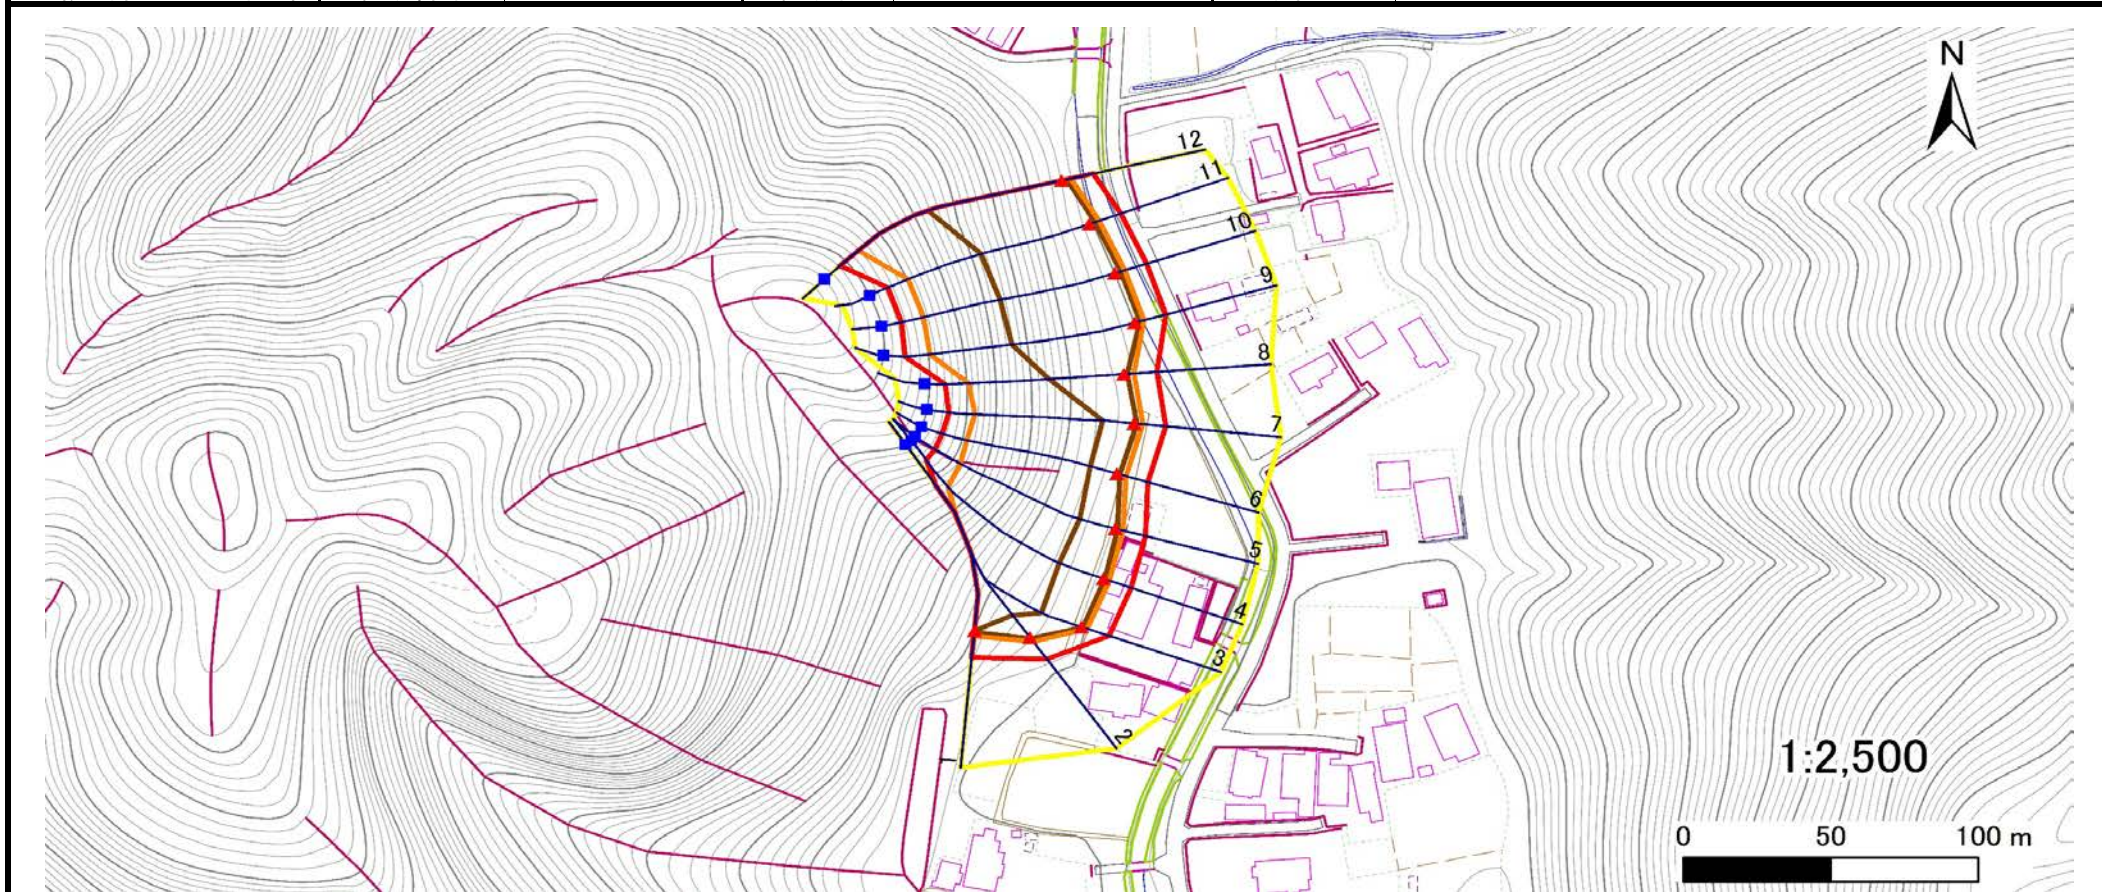
危害のおそれのある土地の区域(土砂災害警戒区域)		
著しい危害のおそれのある土地の区域(土砂災害特別警戒区域)	土石等の(移動)高さが1m以下の場合、土石等の移動による力が100kN/m ² を超える区域	[Orange box]
	土石等の堆積の高さが3mを超える区域	[Red box]
	それ以外の区域	[Pink box]
