# 土砂災害警戒区域等の指定の告示に係る図書(その1)

自然現象の種類	急傾斜地の崩壊
箇所番号	Ⅲ-自-0212(1331000212)
箇所名	五社段の1
所在地	岩沼市南長谷字鍛冶
調査機関	宮城県仙台土木事務所

## 土砂災害警戒区域等の指定の告示に係る図書(その2)

危害のおそれのある土地の区域、著しい危害のおそれのある土地の区域の設定図

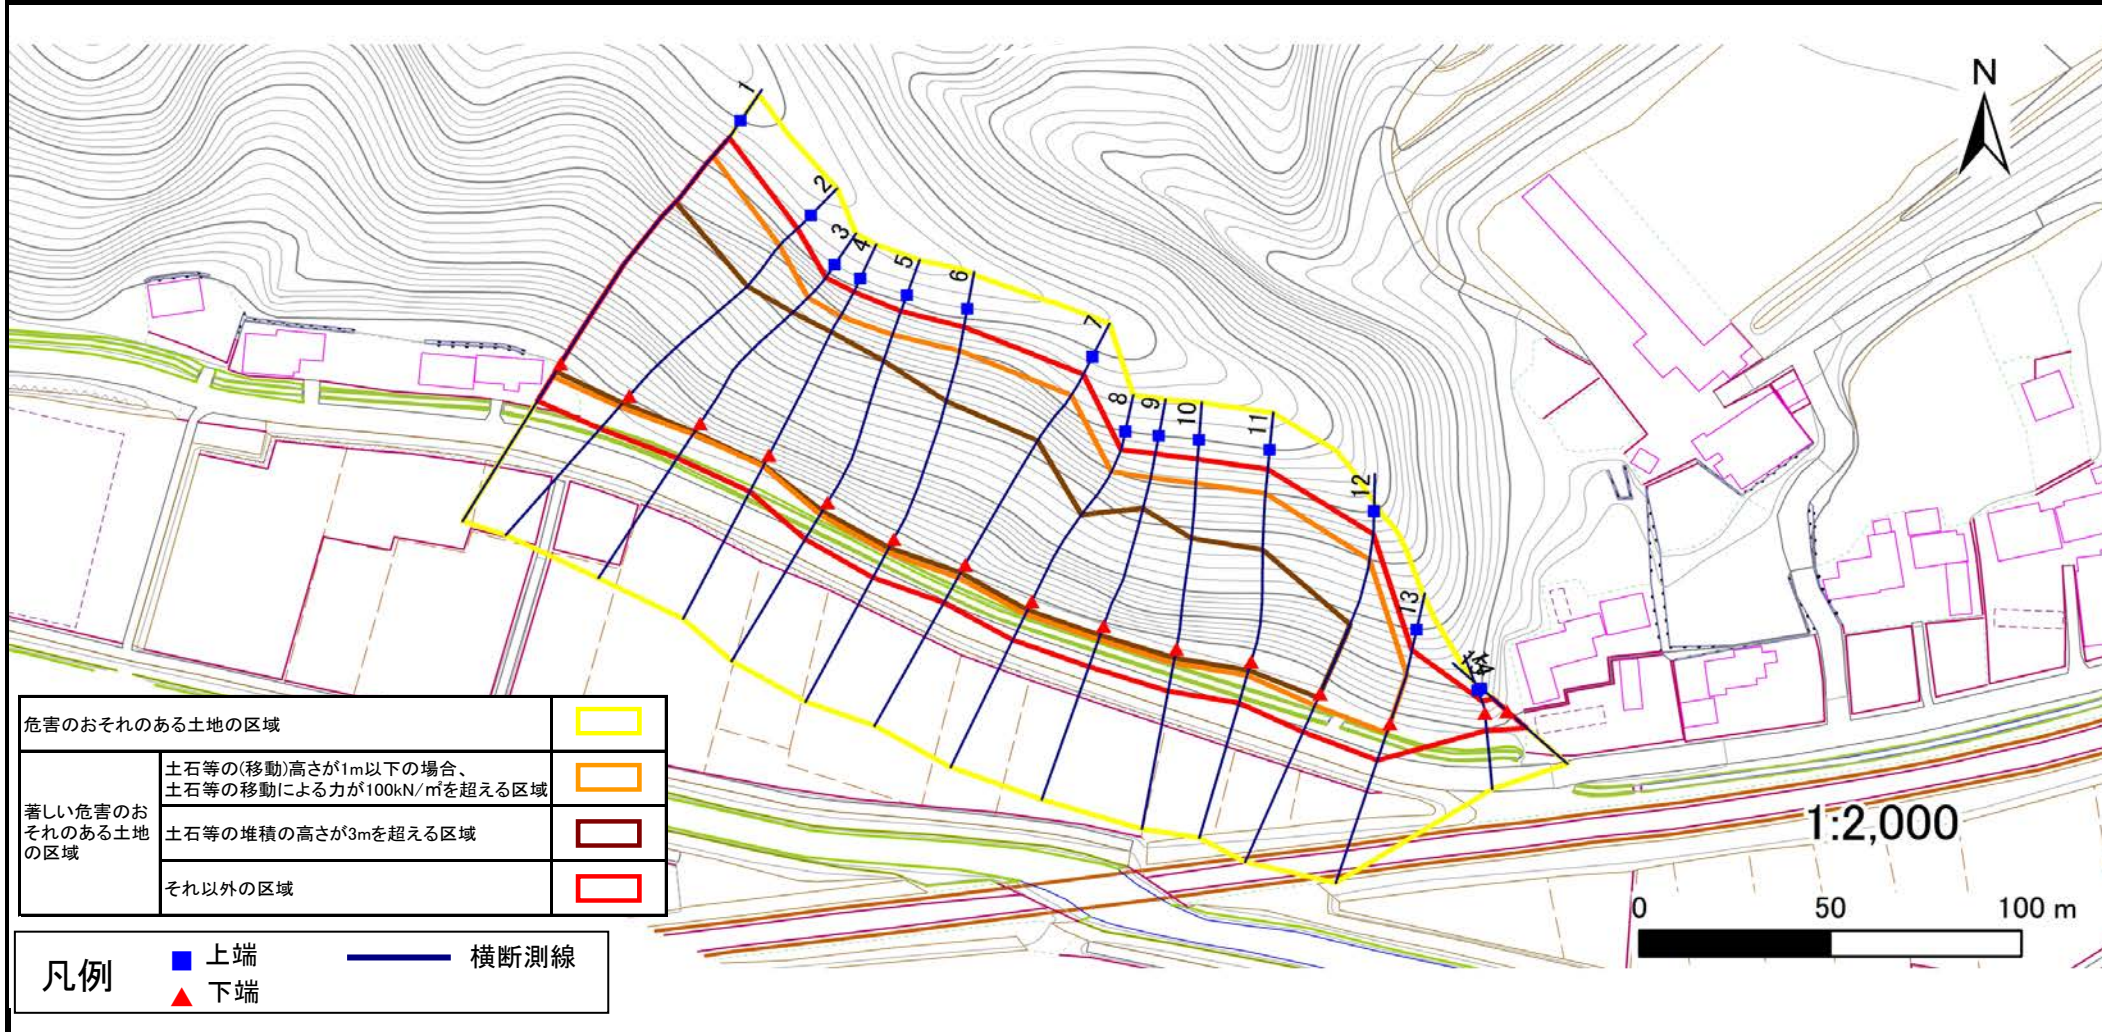
急傾斜地の位置	箇所番号	Ⅲ-自-0212(1331000212)	箇所名	五社段の1	所在地	岩沼市南長谷字鍛冶
---------	------	----------------------	-----	-------	-----	-----------
