土砂災害警戒区域等の指定の告示に係る図書(その1)

自然現象の種類	急傾斜地の崩壊
箇所番号	Ⅱ-自-0058
箇所名	金彫沢
所在地	角田市坂津田字金彫沢、字立花
調査機関	宮城県大河原土木事務所

危害のおそれのある土地、著しい危害のおそれのある土地の設定図

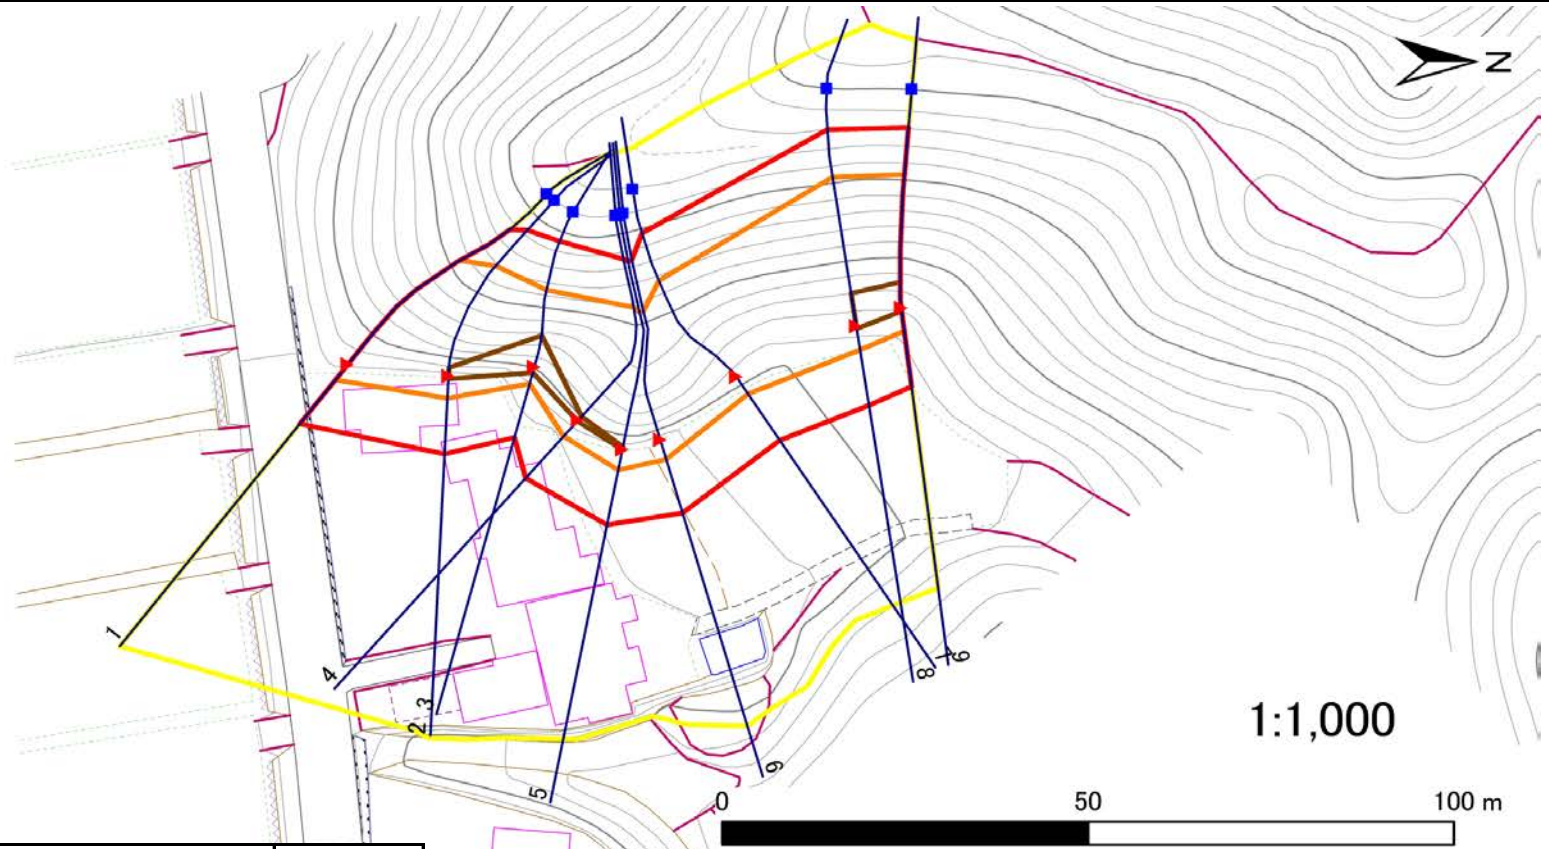
危害のおそれのある土地の区域(土砂災害警戒区域)		
著しい危害のおそれのある土地の区域(土砂災害特別警戒区域)	土石等の(移動)高さが1m以下の場合 土石等の移動による力が100kN/m ² を超える区域	
	土石等の堆積の高さが3mを越える区域	
	それ以外の区域
