土砂災害警戒区域等の指定の告示に係る図書(その1)

告示番号	宮城県告示第203号
告示年月日	令和2年3月17日

自然現象の種類	急傾斜地の崩壊
箇所番号	Ⅱ-自-0069
箇所名	風呂
所在地	角田市藤田字風呂
調査機関	宮城県大河原土木事務所

危害のおそれのある土地、著しい危害のおそれのある土地の設定図

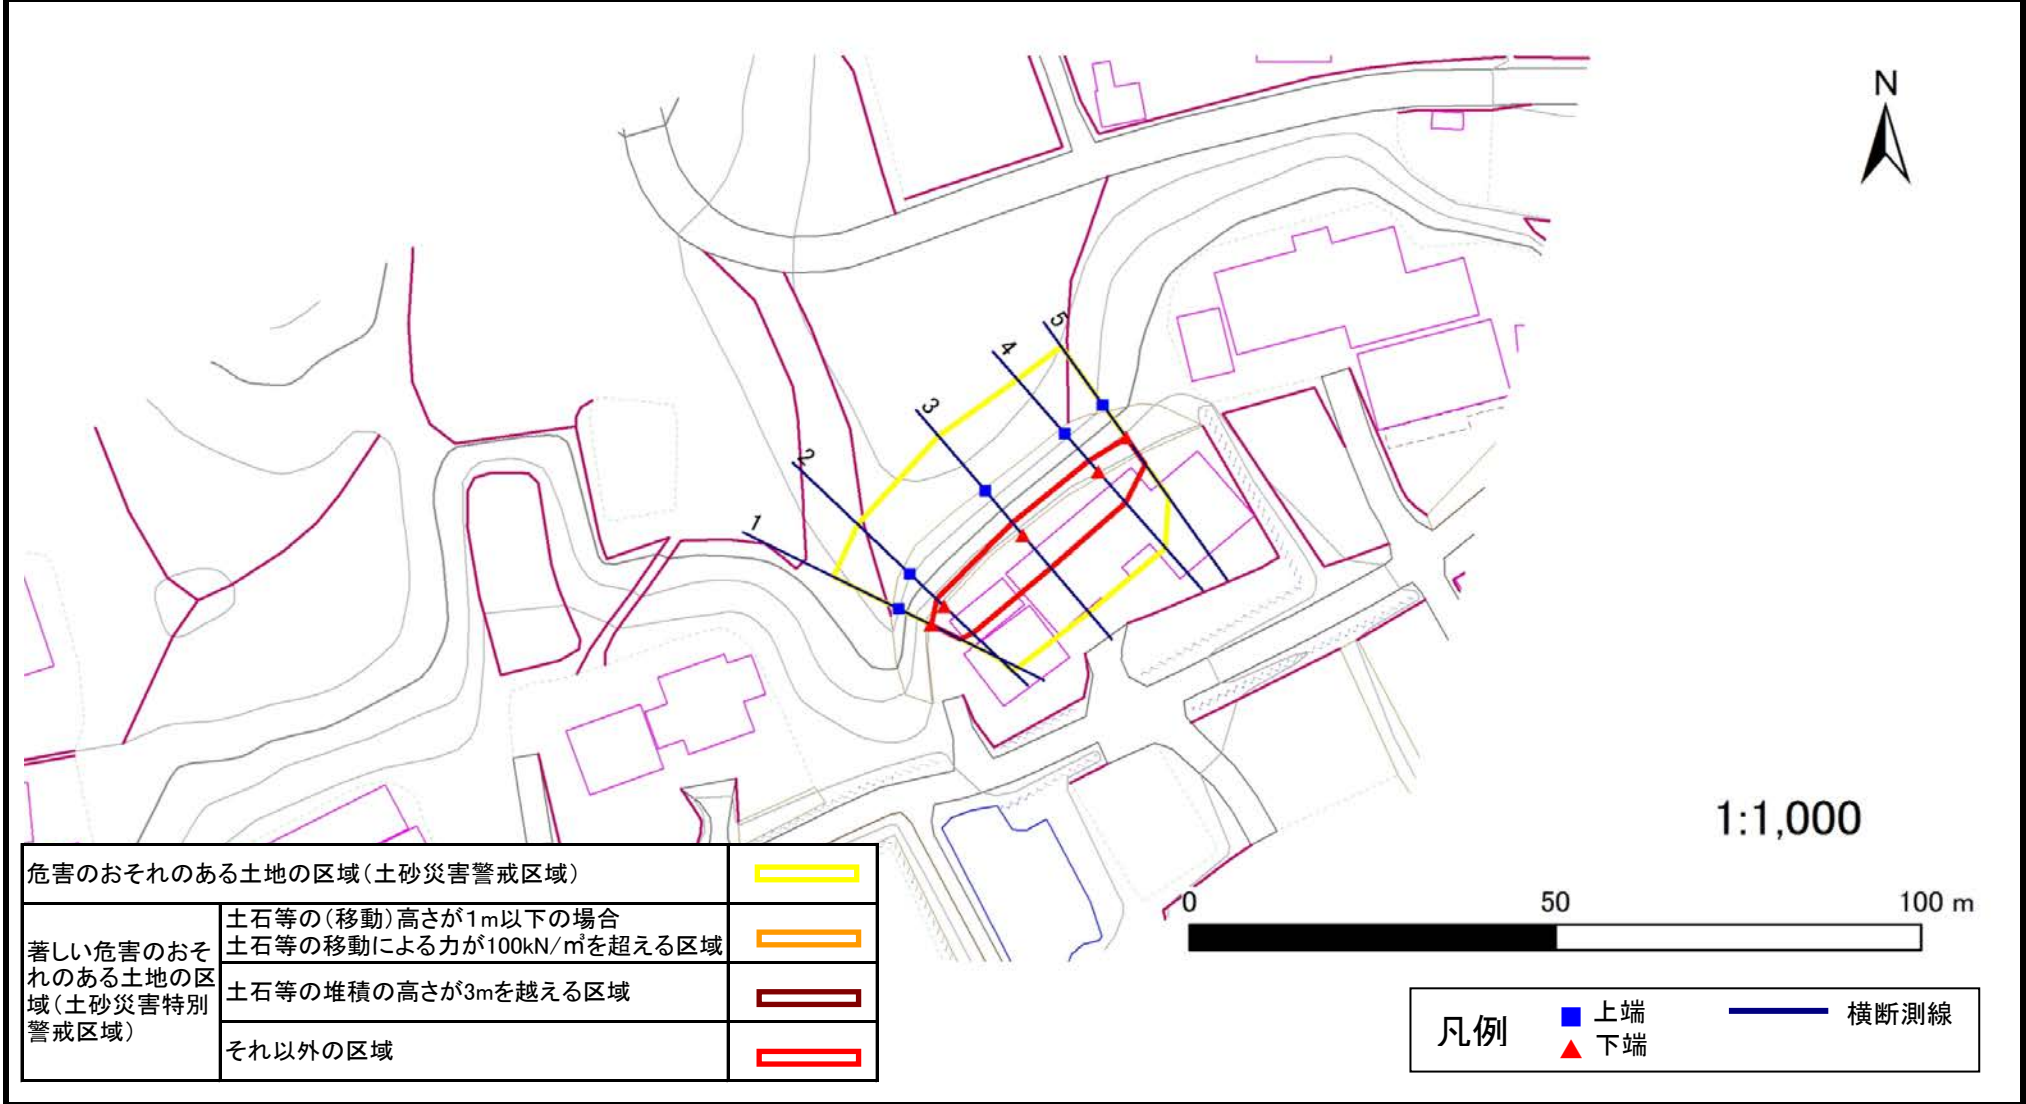
危害のおそれのある土地の区域(土砂災害警戒区域)		
著しい危害のおそれのある土地の区域(土砂災害特別警戒区域)	土石等の(移動)高さが1m以下の場合 土石等の移動による力が100kN/m ² を超える区域	
	土石等の堆積の高さが3mを越える区域	
	それ以外の区域
