# 土砂災害警戒区域等の指定の告示に係る図書(その1)

自然現象の種類	急傾斜地の崩壊
箇所番号	Ⅱ-自-0132(1321000132)
箇所名	坂下の1
所在地	角田市小田字坂下、字西屋敷
調査機関	宮城県大河原土木事務所

危害のおそれのある土地、著しい危害のおそれのある土地の設定図

急傾斜地の位置	箇所番号	II-自-0132(1321000132)	箇所名	坂下の1	所在地	角田市小田字坂下、字西屋敷
---------	------	-----------------------	-----	------	-----	---------------

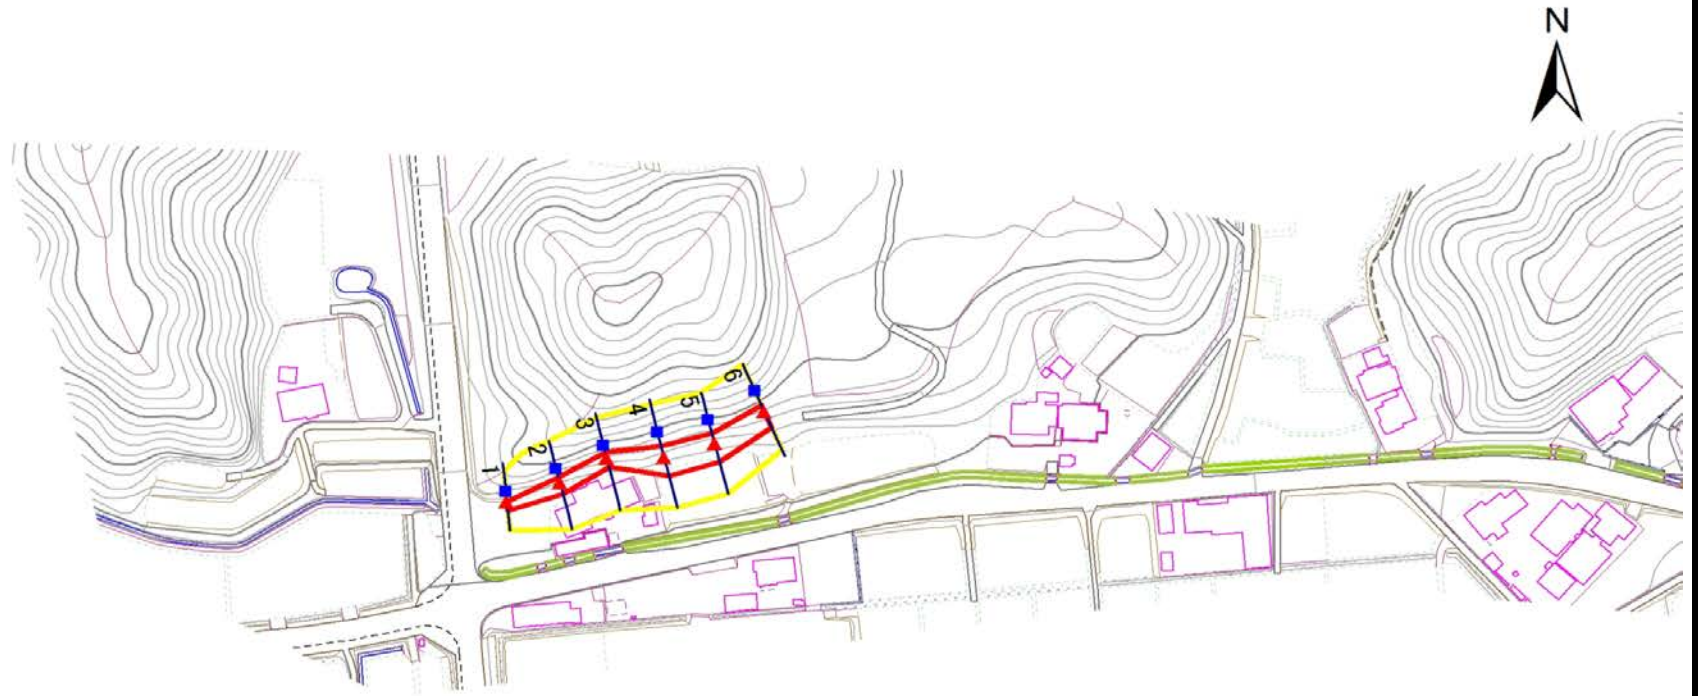
危害のおそれのある土地の区域 (土砂災害警戒区域)		
著しい危害のおそれのある土地の区域 (土砂災害特別警戒区域)	土石等の(移動)高さが1m以下の場合、土石等の移動による力が100kN/m <sup>2</sup> を超える区域	
	土石等の堆積の高さが3mを超える区域	
それ以外の区域
