土砂災害警戒区域等の指定の告示に係る図書(その1)

告示番号	宮城県告示第502号
告示年月日	令和元年5月21日

自然現象の種類	急傾斜地の崩壊
箇所番号	Ⅱ-自-0332(1321000332)
箇所名	浪形の6
所在地	柴田郡川崎町大字前川字浪形
調査機関	宮城県大河原土木事務所

危害のおそれのある土地、著しい危害のおそれのある土地の設定図

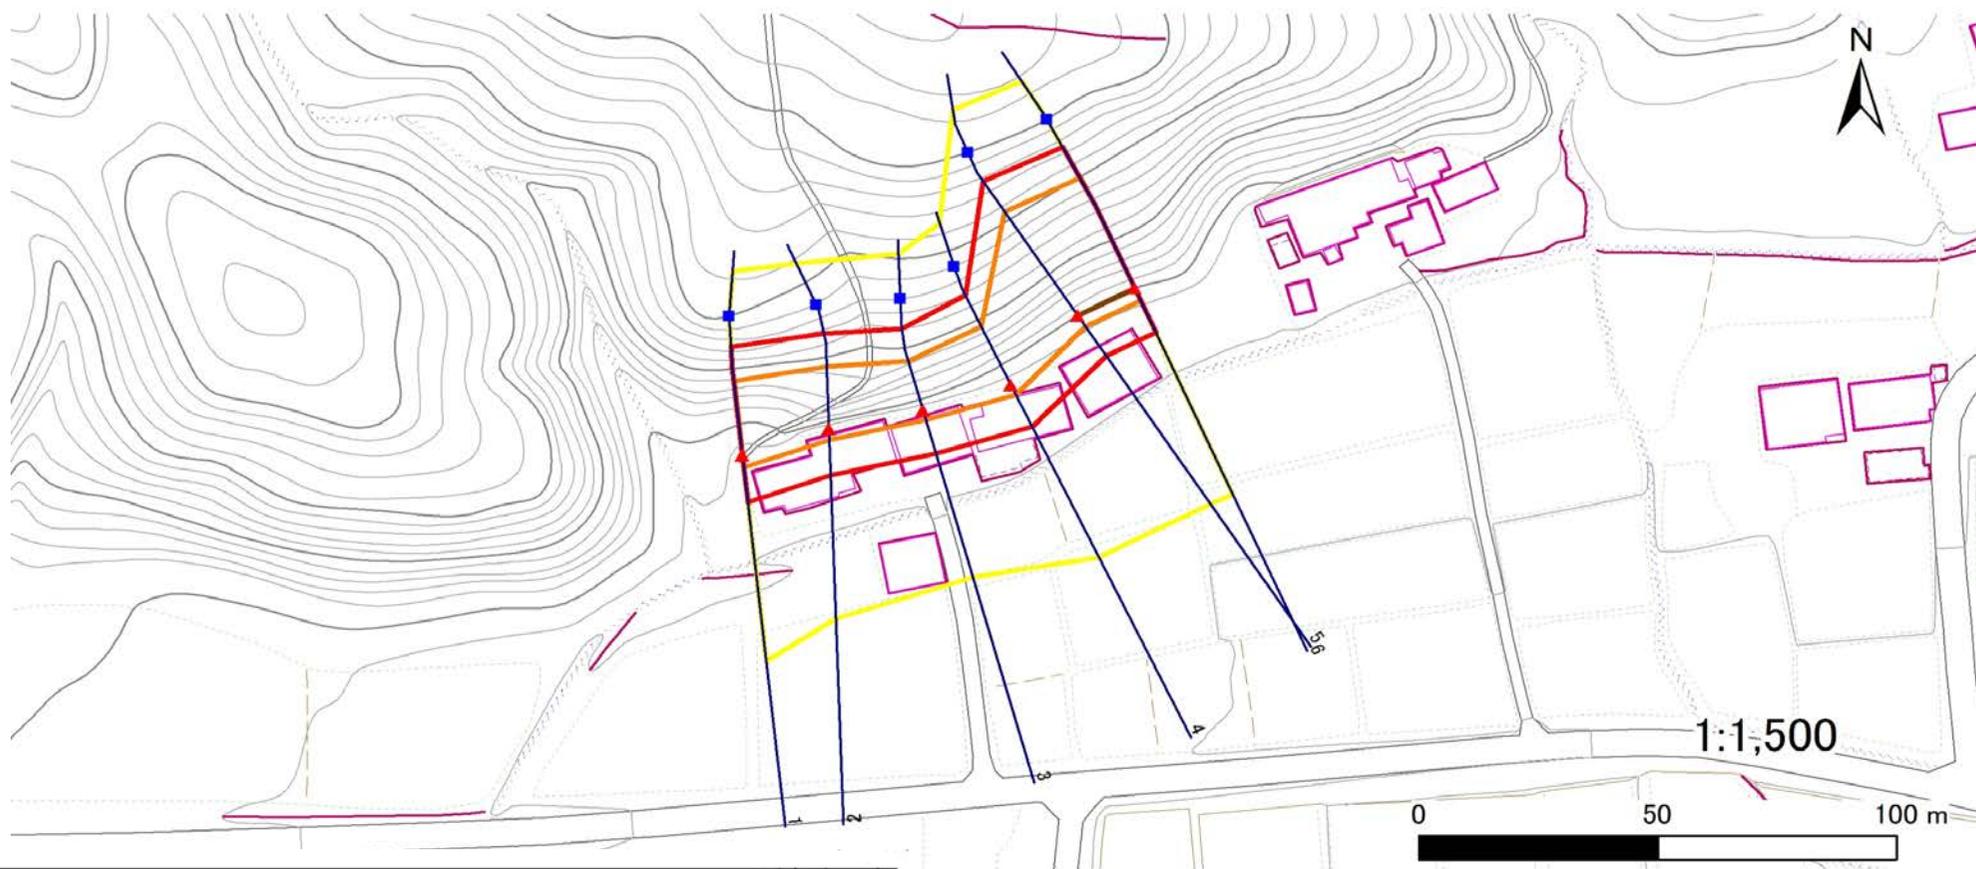
危害のおそれのある土地の区域(土砂災害警戒区域)		
著しい危害のおそれのある土地の区域(土砂災害特別警戒区域)	土石等の(移動)高さが1m以下の場合、 土石等の移動による力が 100kN/m^2 を越える区域	
	土石等の堆積の高さが3mを越える区域	
それ以外の区域
