# 土砂災害警戒区域等の指定の告示に係る図書(その1)

告示番号	宮城県告示第146号
告示年月日	令和8年3月13日

自然現象の種類	急傾斜地の崩壊
箇所番号	N205K0419
箇所名	赤岩四十二1
所在地	気仙沼市赤岩四十二
調査機関	宮城県気仙沼土木事務所

危害のおそれのある土地、著しい危害のおそれのある土地の設定図

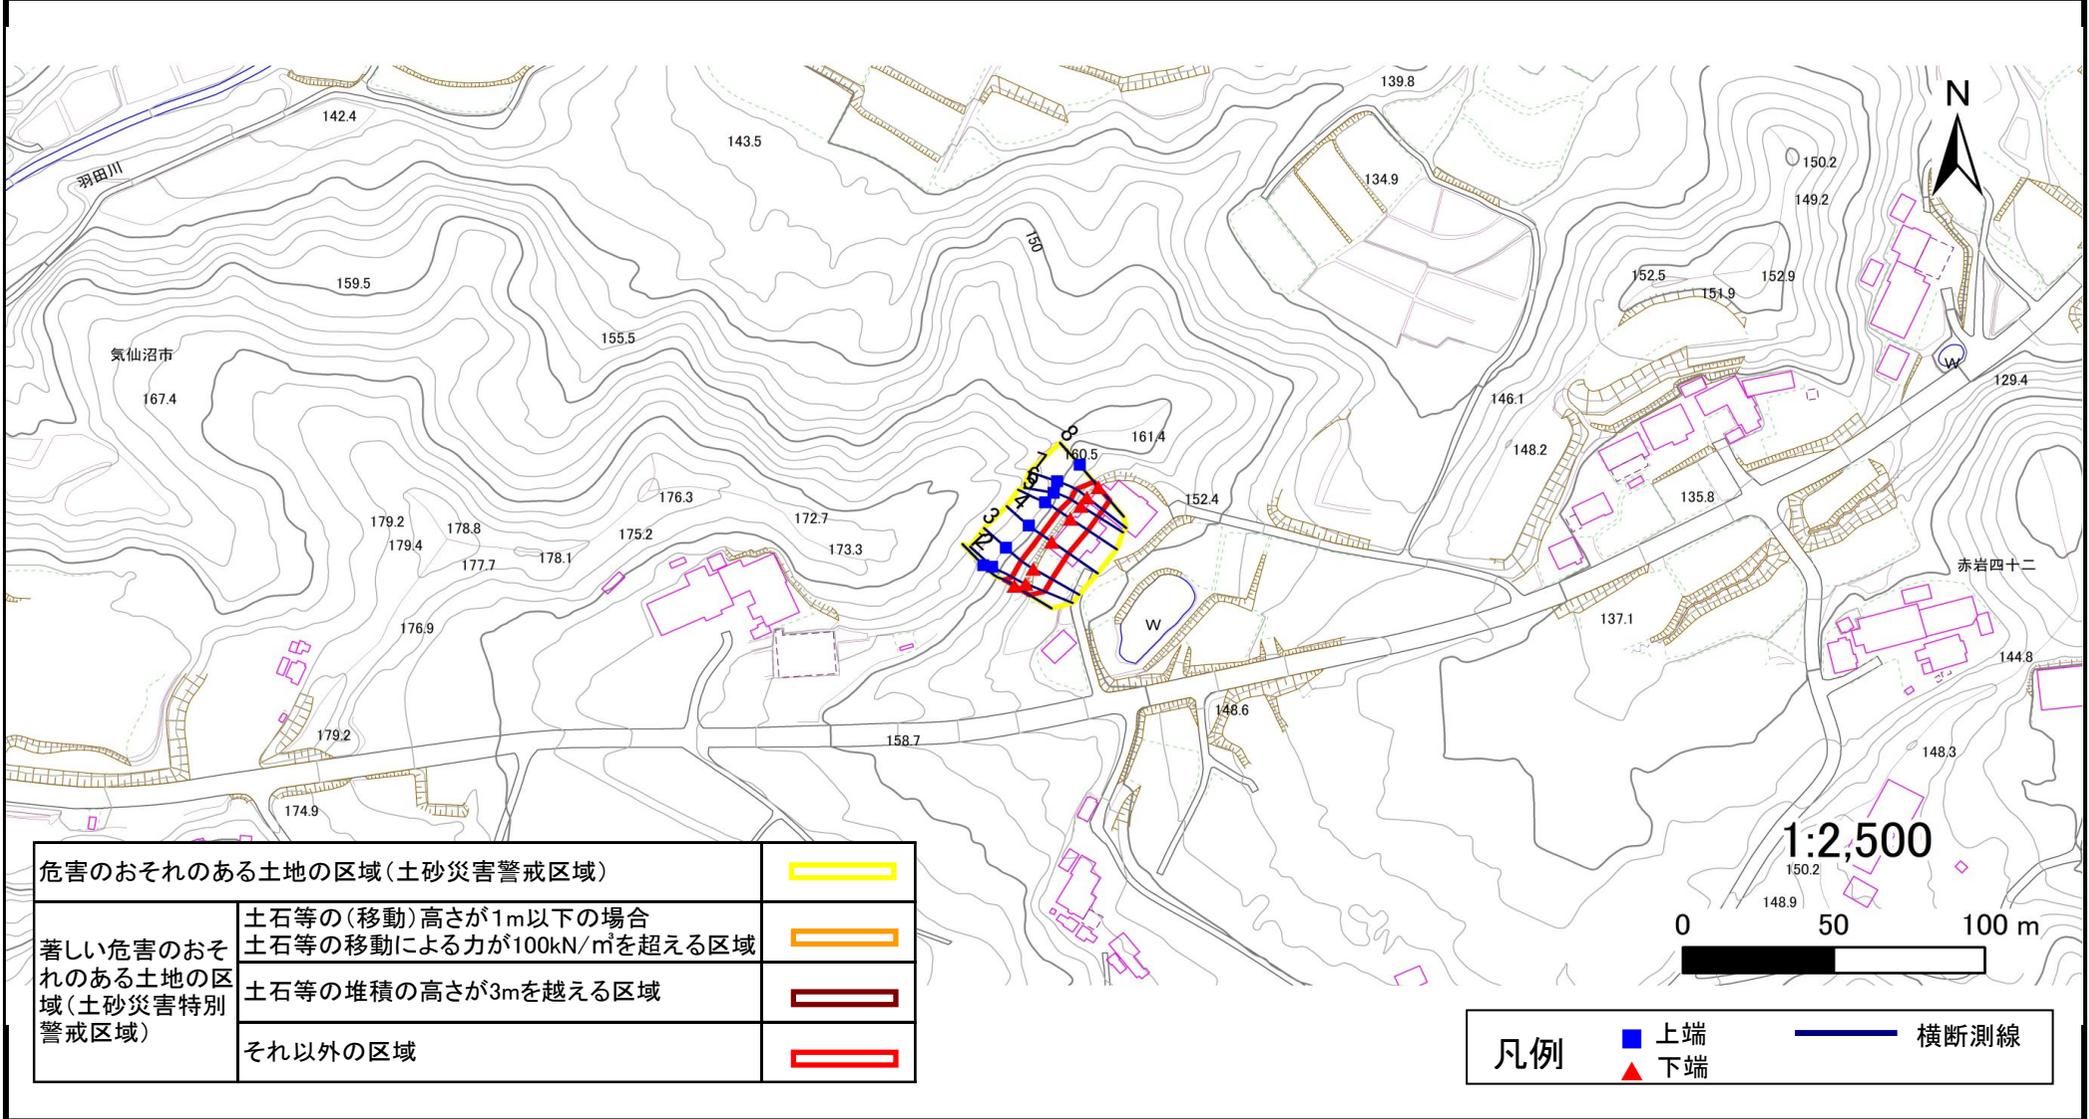
危害のおそれのある土地の区域(土砂災害警戒区域)		
著しい危害のおそれのある土地の区域(土砂災害特別警戒区域)	土石等の(移動)高さが1m以下の場合 土石等の移動による力が100kN/m <sup>2</sup> を超える区域	
	土石等の堆積の高さが3mを越える区域	
	それ以外の区域
