土砂災害警戒区域等の指定の告示に係る図書(その1)

告示番号	宮城県告示第146号
告示年月日	令和8年3月13日

自然現象の種類	急傾斜地の崩壊
箇所番号	N205K0509
箇所名	川上1
所在地	気仙沼市川上
調査機関	宮城県気仙沼土木事務所

危害のおそれのある土地、著しい危害のおそれのある土地の設定図

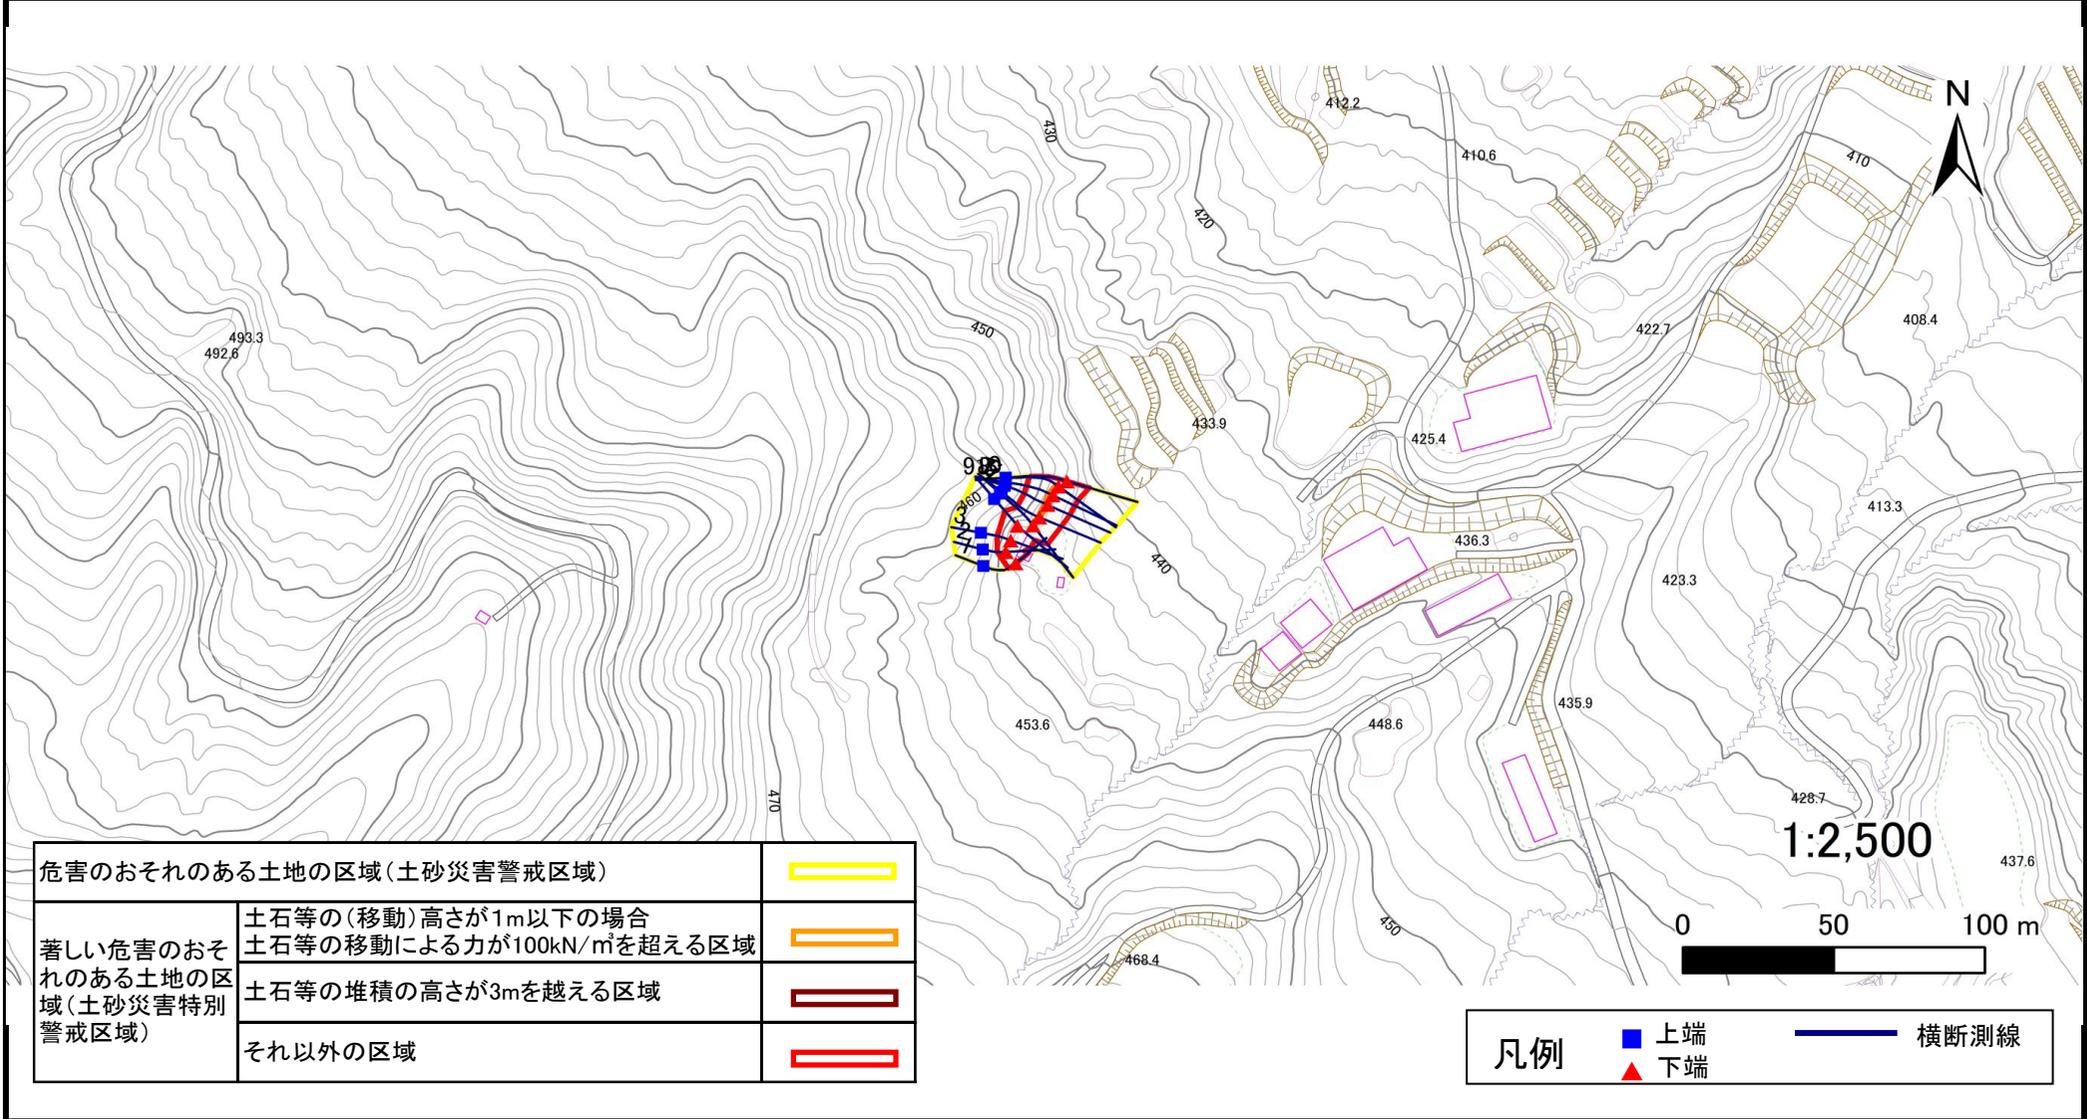
危害のおそれのある土地の区域(土砂災害警戒区域)		
著しい危害のおそれのある土地の区域(土砂災害特別警戒区域)	土石等の(移動)高さが1m以下の場合	
	土石等の移動による力が100kN/m ² を超える区域	
	土石等の堆積の高さが3mを越える区域	
	それ以外の区域
