土砂災害警戒区域等の指定の告示に係る図書(その1)

告示番号	宮城県告示第146号
告示年月日	令和8年3月13日

自然現象の種類	急傾斜地の崩壊
箇所番号	N205K0733
箇所名	川上4
所在地	気仙沼市川上
調査機関	宮城県気仙沼土木事務所

危害のおそれのある土地、著しい危害のおそれのある土地の設定図

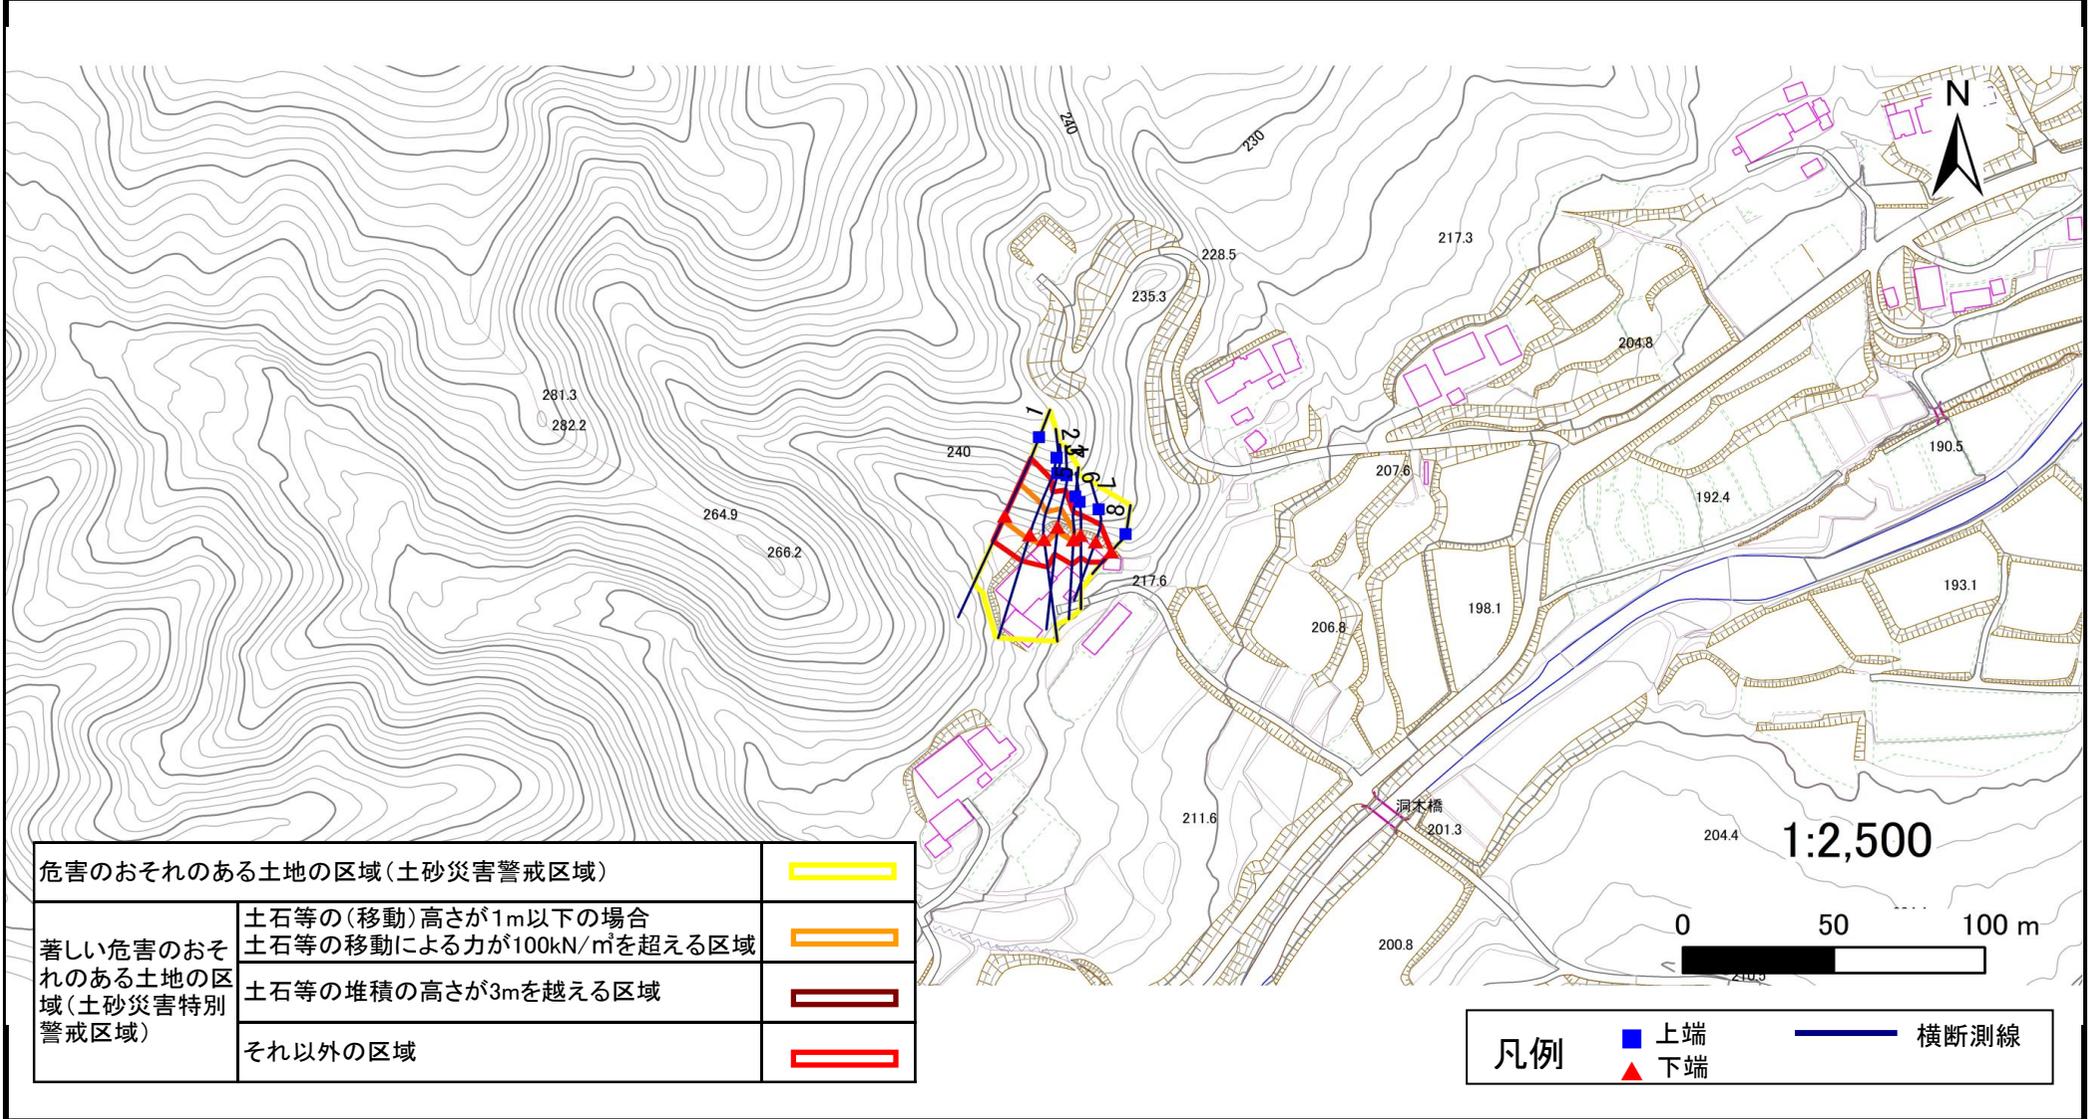
急傾斜地の位置	箇所番号	N205K0733	箇所名	川上4	所在地	気仙沼市川上
---------	------	-----------	-----	-----	-----	--------

危害のおそれのある土地の区域(土砂災害警戒区域)		
著しい危害のおそれのある土地の区域(土砂災害特別警戒区域)	土石等の(移動)高さが1m以下の場合 土石等の移動による力が100kN/m ² を超える区域	
	土石等の堆積の高さが3mを越える区域	
	それ以外の区域
