土砂災害警戒区域等の指定の告示に係る図書(その1)

告示番号	宮城県告示第146号
告示年月日	令和8年3月13日

自然現象の種類	急傾斜地の崩壊
箇所番号	N205K0734
箇所名	川上5
所在地	気仙沼市川上
調査機関	宮城県気仙沼土木事務所

危害のおそれのある土地、著しい危害のおそれのある土地の設定図

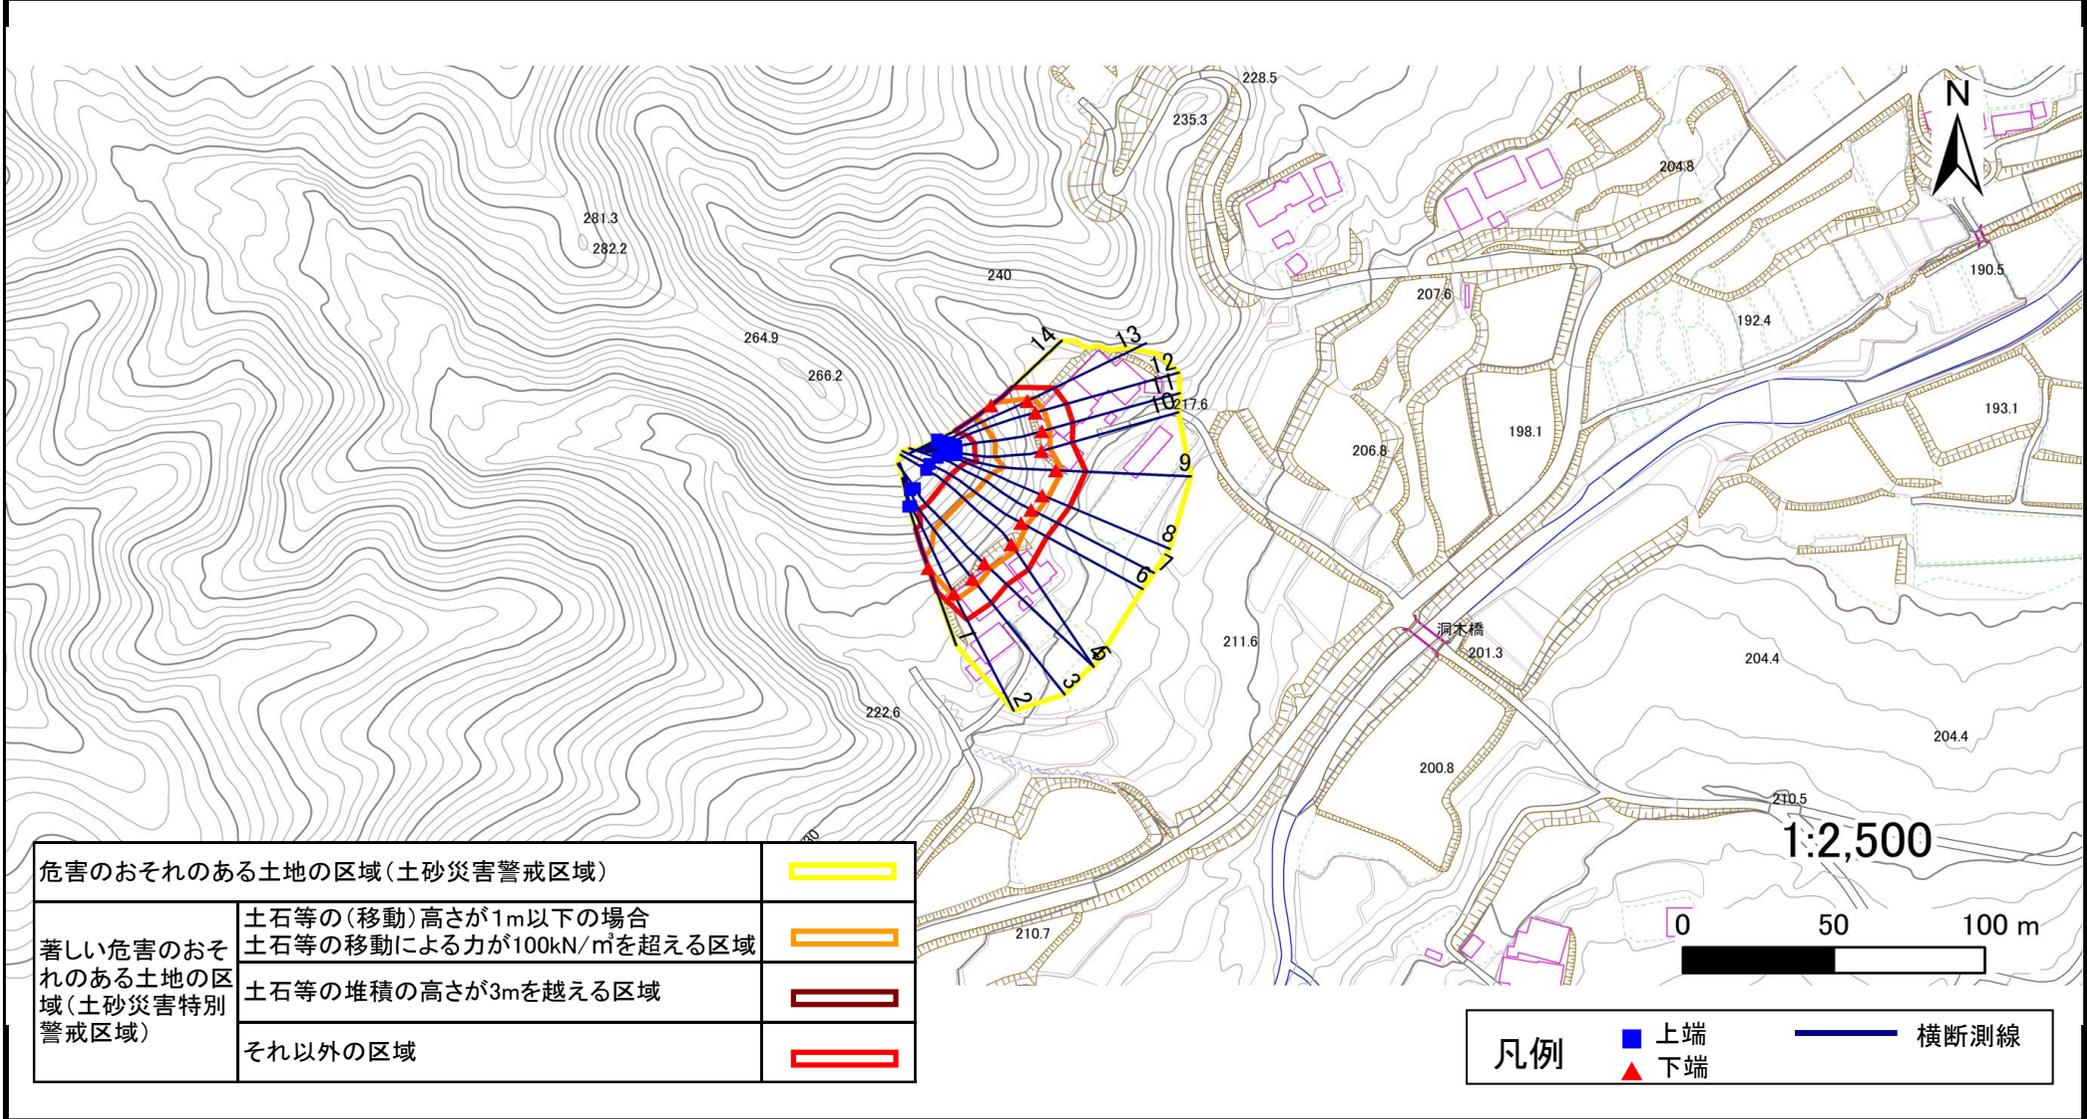
急傾斜地の位置	箇所番号	N205K0734	箇所名	川上5	所在地	気仙沼市川上
---------	------	-----------	-----	-----	-----	--------
