土砂災害警戒区域等の指定の告示に係る図書(その1)

告示番号	宮城県告示第146号
告示年月日	令和8年3月13日

自然現象の種類	急傾斜地の崩壊
箇所番号	N205K0770
箇所名	川上7
所在地	気仙沼市川上
調査機関	宮城県気仙沼土木事務所

危害のおそれのある土地、著しい危害のおそれのある土地の設定図

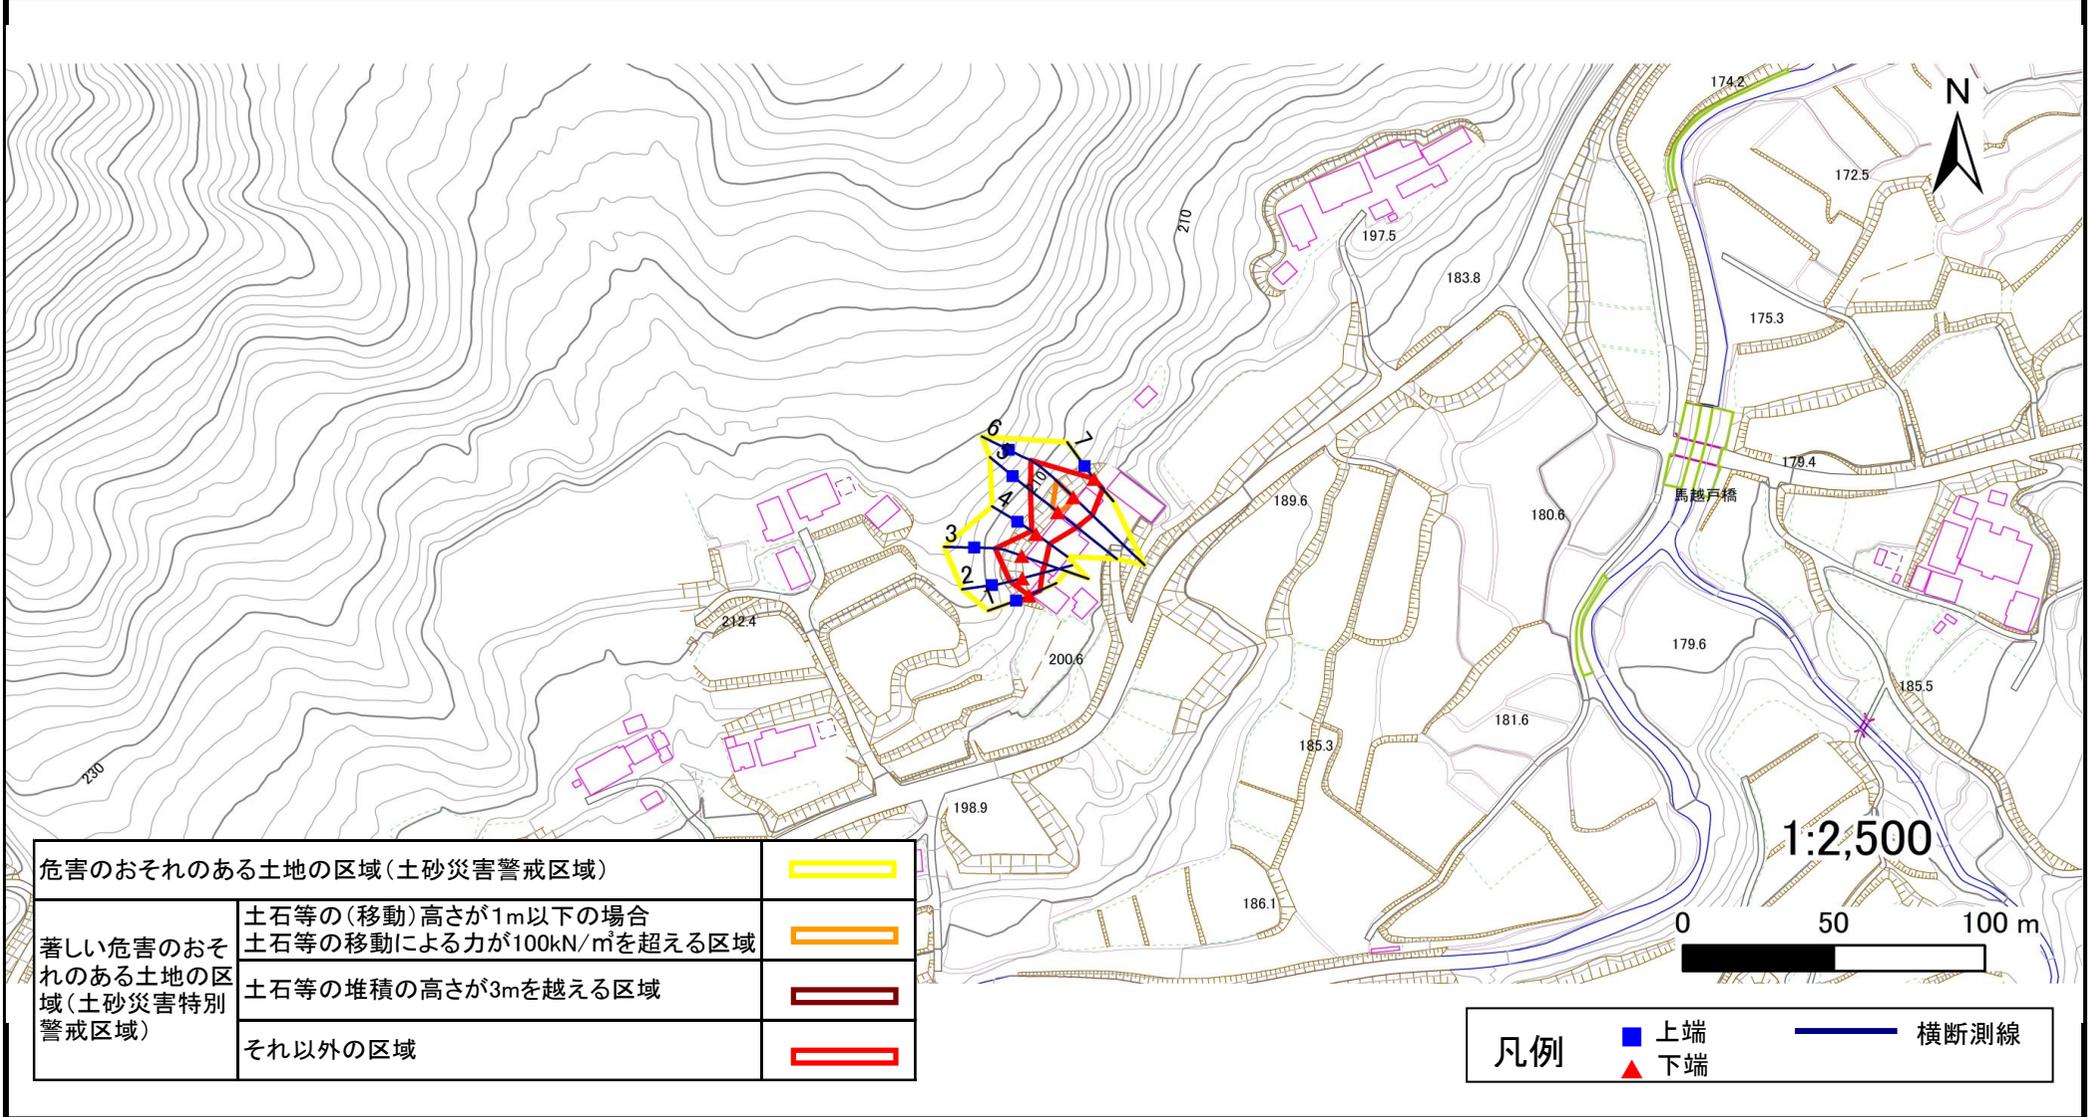
急傾斜地の位置	箇所番号	N205K0770	箇所名	川上7	所在地	気仙沼市川上
---------	------	-----------	-----	-----	-----	--------
