土砂災害警戒区域等の指定の告示に係る図書(その1)

告示番号	宮城県告示第146号
告示年月日	令和8年3月13日

自然現象の種類	急傾斜地の崩壊
箇所番号	N205K0908
箇所名	小芦
所在地	気仙沼市小芦、落合
調査機関	宮城県気仙沼土木事務所

危害のおそれのある土地、著しい危害のおそれのある土地の設定図

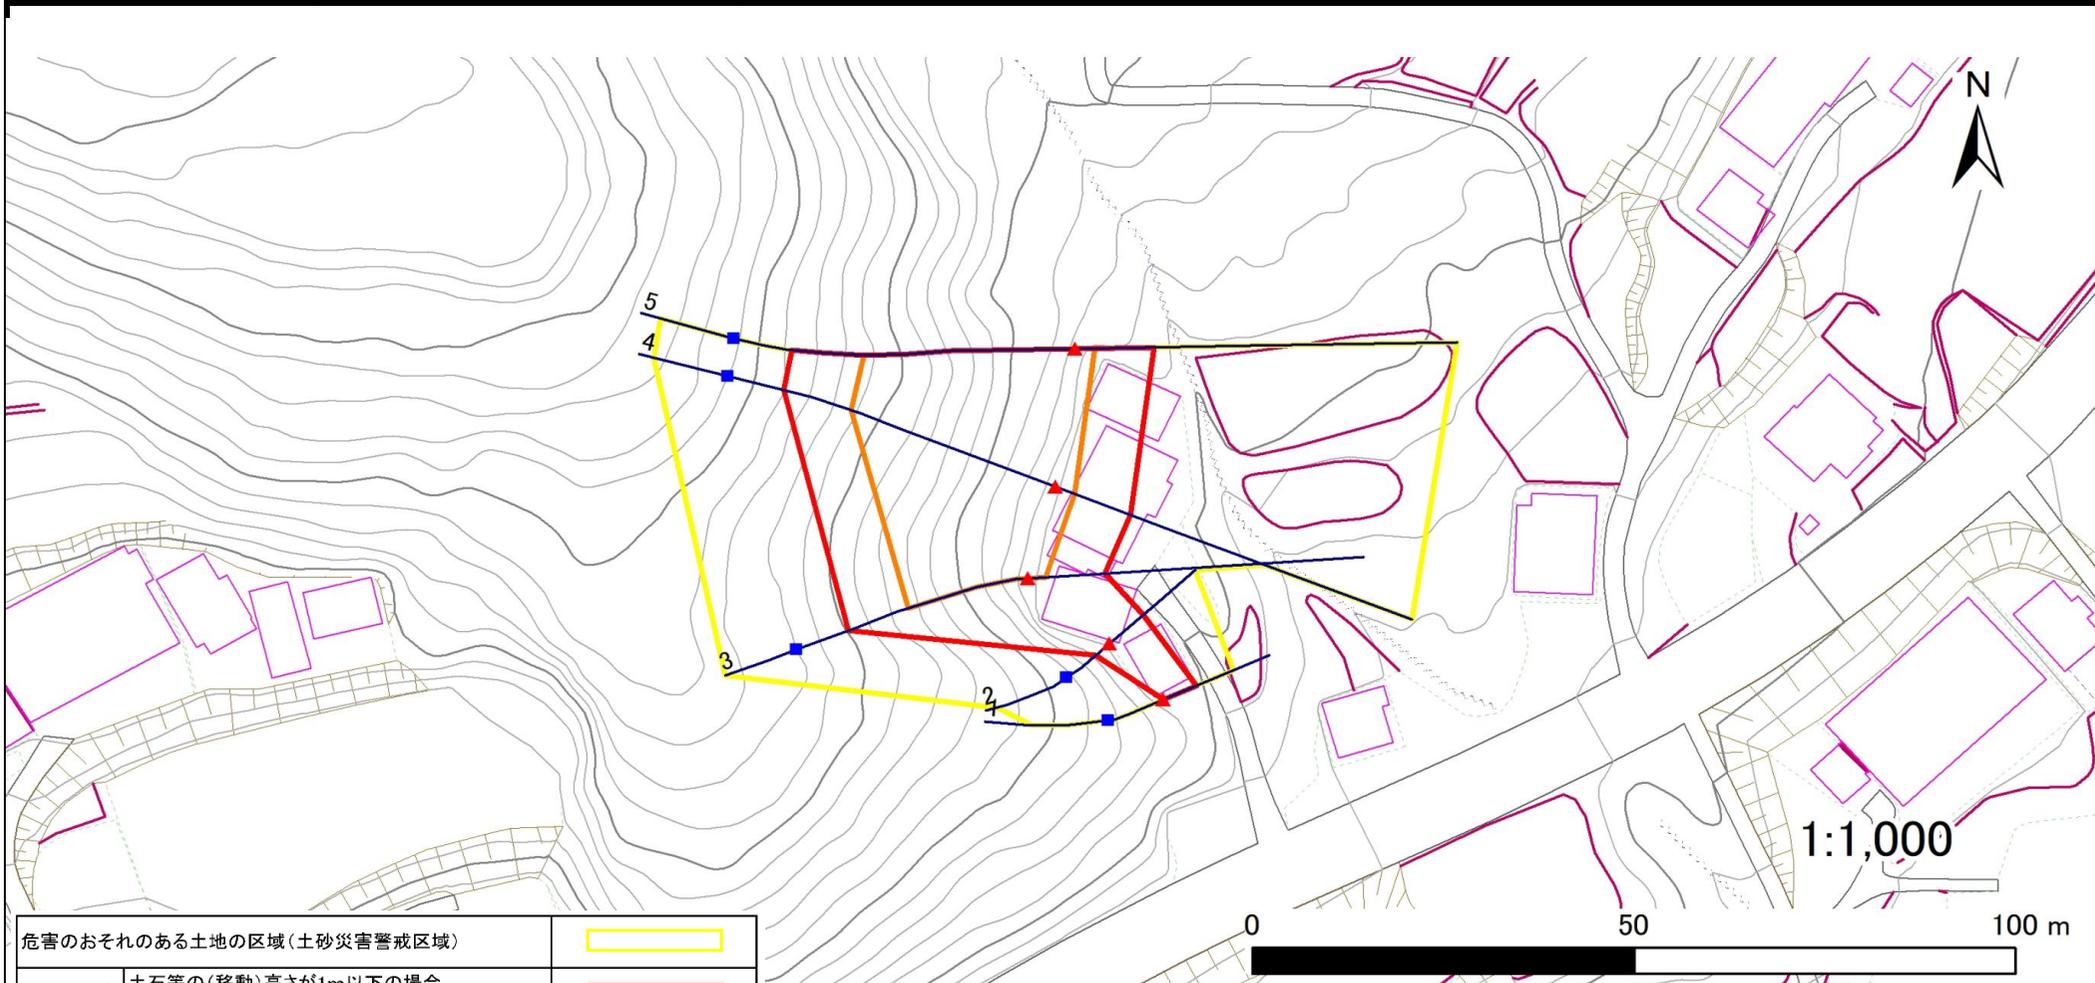
急傾斜地の位置	箇所番号	N205K0908	箇所名	小芦	所在地	気仙沼市小芦、落合
---------	------	-----------	-----	----	-----	-----------
