土砂災害警戒区域等の指定の告示に係る図書(その1)

自然現象の種類	急傾斜地の崩壊
箇所番号	N205K0920
箇所名	港町
所在地	気仙沼市港町、河原田1丁目
調査機関	宮城県気仙沼土木事務所

危害のおそれのある土地、著しい危害のおそれのある土地の設定図

急傾斜地の位置	箇所番号	N205K0920	箇所名	港町	所在地	気仙沼市港町、河原田1丁目
---------	------	-----------	-----	----	-----	---------------

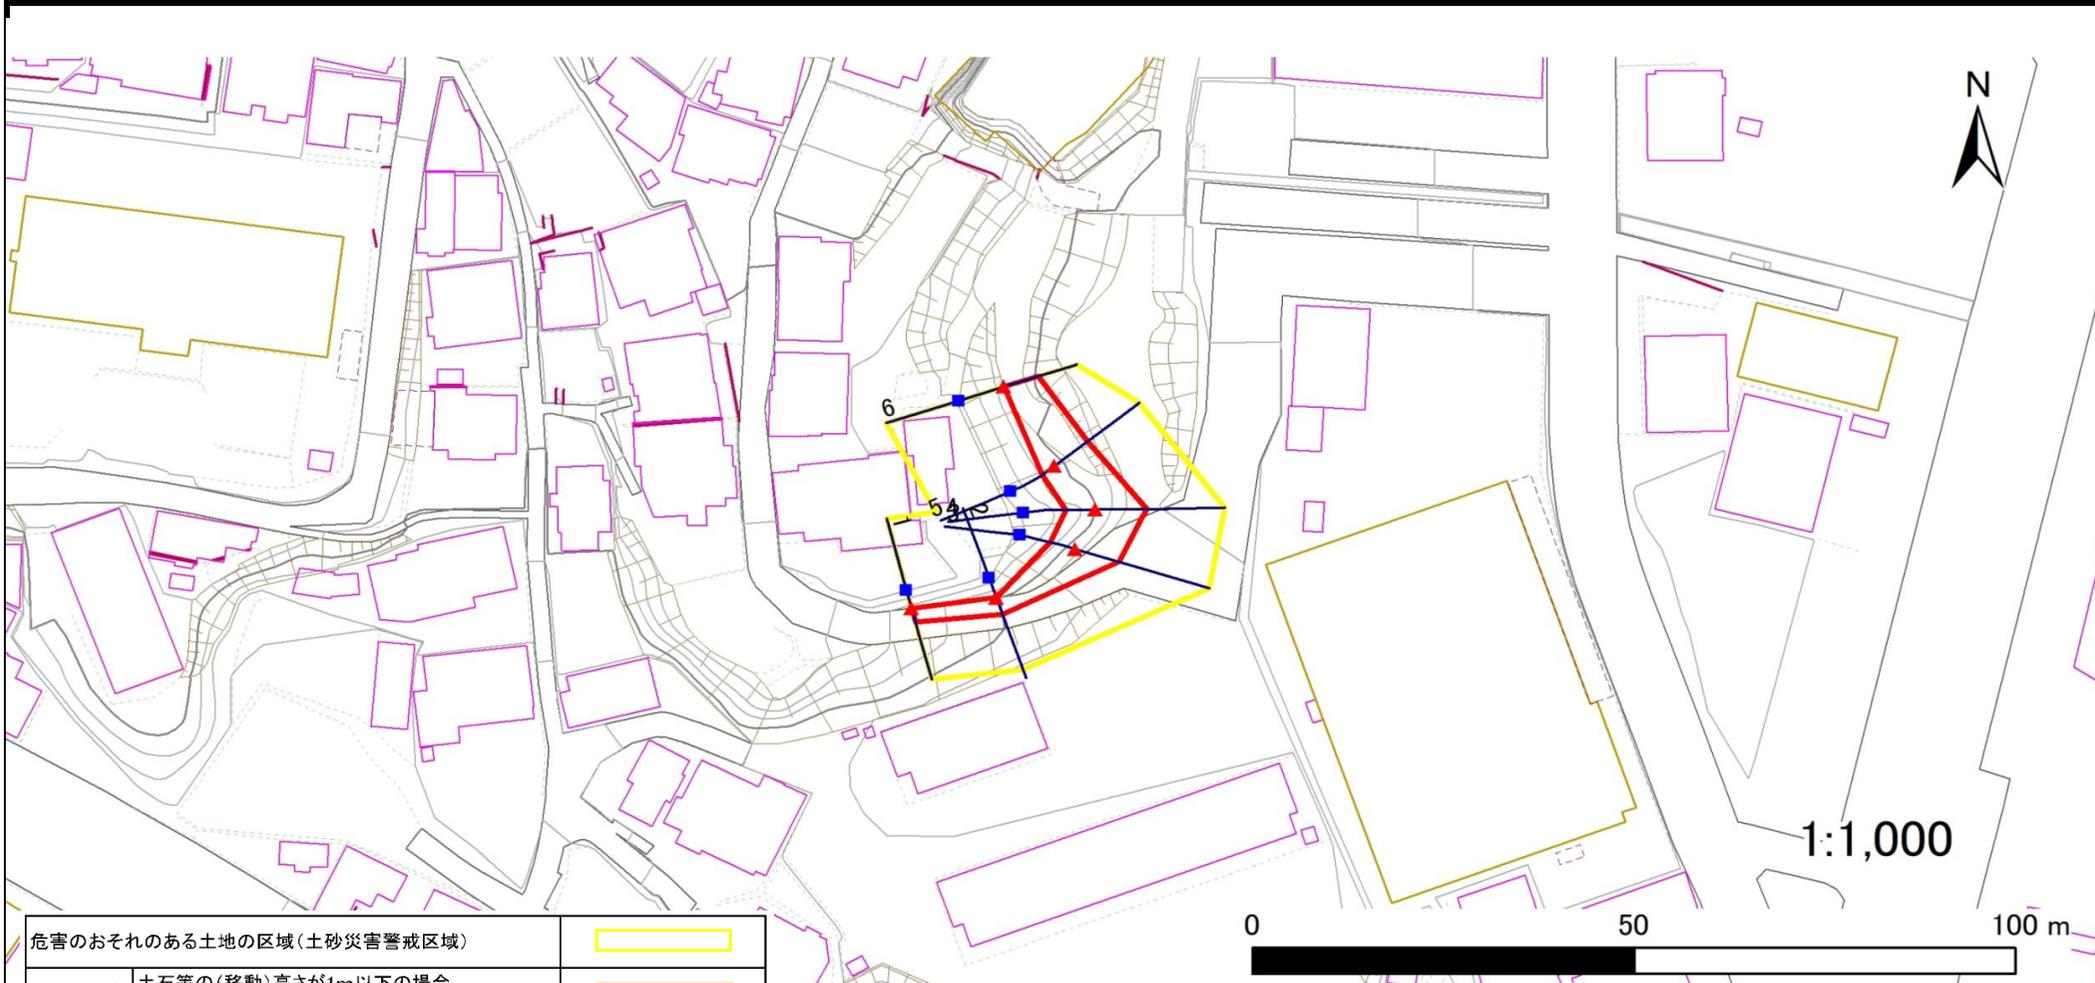
危害のおそれのある土地の区域(土砂災害警戒区域)		
著しい危害のおそれのある土地の区域(土砂災害特別警戒区域)	土石等の(移動)高さが1m以下の場合、土石等の移動による力が100kN/m ² を超える区域	
	土石等の堆積の高さが3mを超える区域	
それ以外の区域
