土砂災害警戒区域等の指定の告示に係る図書(その1)

告示番号	宮城県告示第146号
告示年月日	令和8年3月13日

自然現象の種類	急傾斜地の崩壊
箇所番号	N205K0996
箇所名	久保4
所在地	気仙沼市久保
調査機関	宮城県気仙沼土木事務所

危害のおそれのある土地、著しい危害のおそれのある土地の設定図

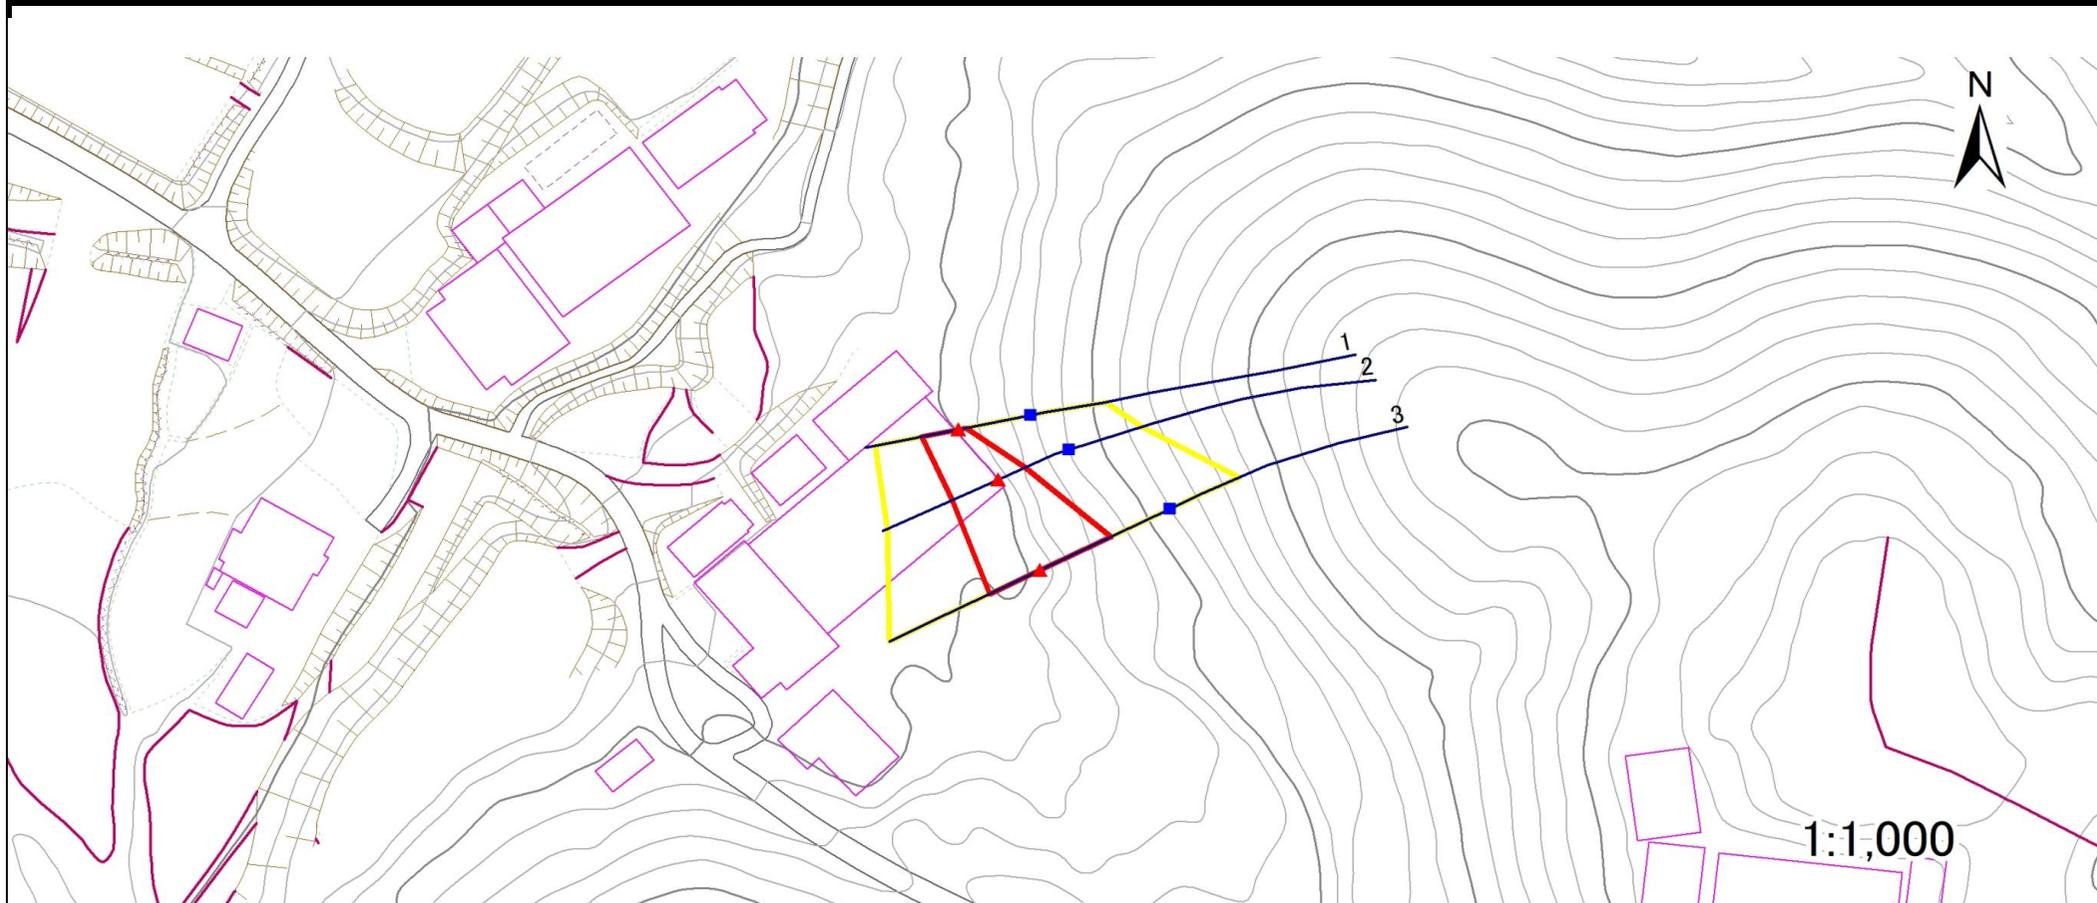
急傾斜地の位置	箇所番号	N205K0996	箇所名	久保4	所在地	気仙沼市久保
---------	------	-----------	-----	-----	-----	--------
